現場活動等の時間経過（概要） 消防局によるもの

元駿河特別高度救助隊隊員による証言と事故調報告書の比較

聞き取り	長沼滋雄(静岡市議会議員)
聞き取り日時	2024年2月25日中(約3時間)
	その後、本人の記憶が曖昧な部分等は、当時の本人メモ、事故調内容などと照合し、本人への確認を複数回行った。太字は重要と思われる部分。特に赤色で強調したものは事故調内容と一致しない証言である。

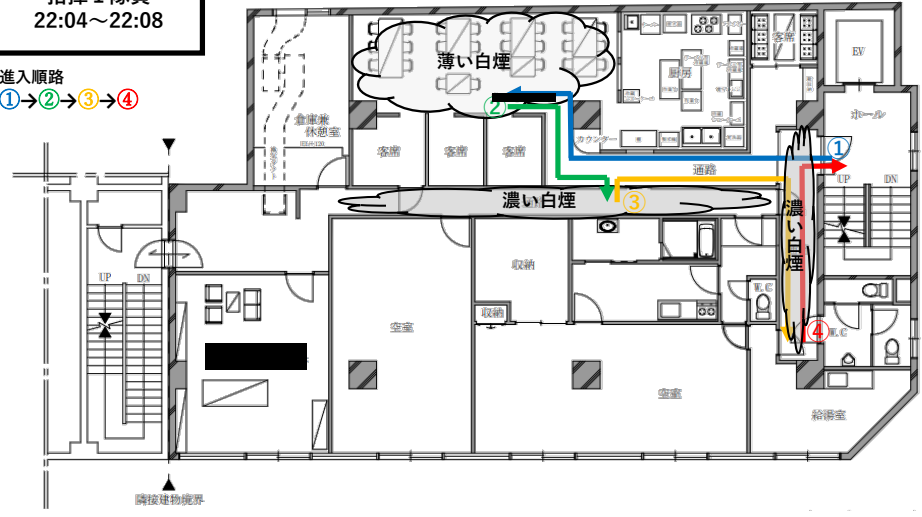
火点検索番号1
指揮1 隊員
22:04~22:08

進入順路
①→②→③→④

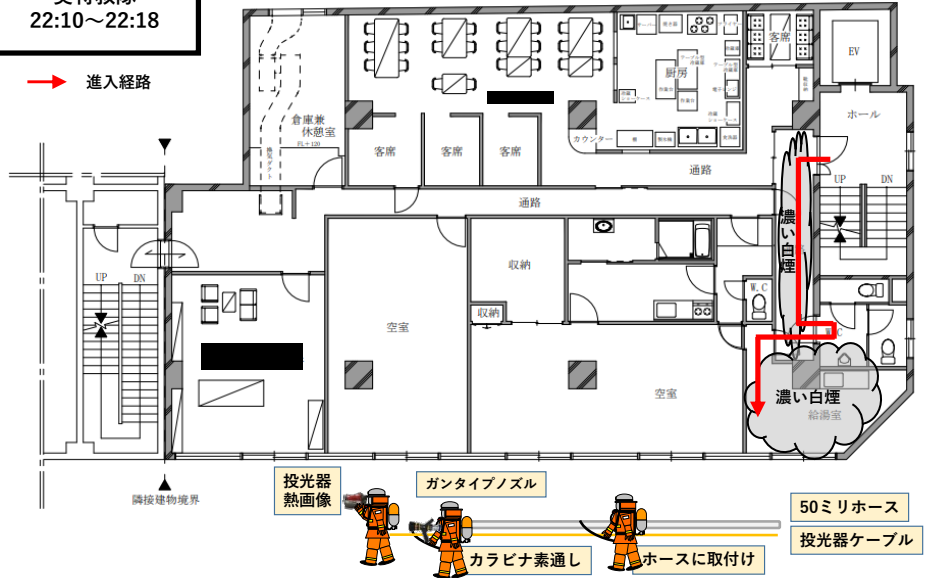
火点検索番号2
葵特救隊
22:10~22:18

→ 進入経路

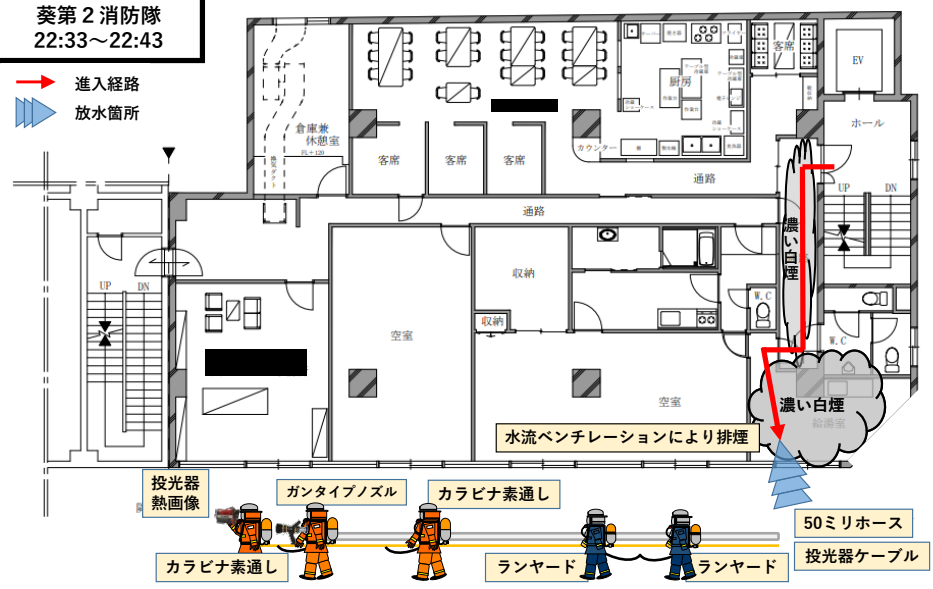
火点検索番号3
葵特救隊
葵第2消防隊
22:33~22:43

→ 進入経路
▶ 放水箇所

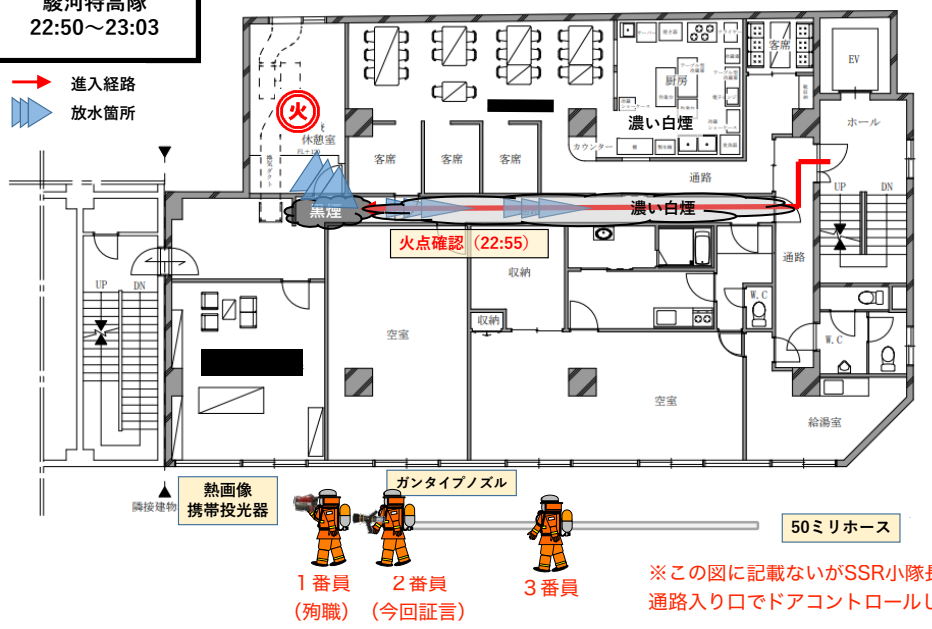
火点検索番号4
駿河特高隊
22:50~23:03

→ 進入経路
▶ 放水箇所

駿河特別高度救助隊(SSR) 1番員が殉職

1番員 (殉職)
2番員 (今回証言)
3番員

※この図に記載ないがSSR小隊長は通路入り口でドアコントロールしている。
