令和2年度

工事監査結果報告書

令和2年度工事監査

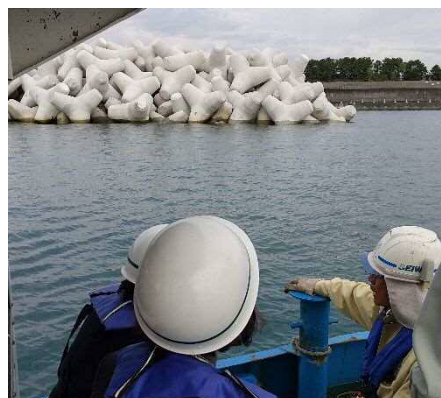
消波ブロックの製作においては、消波ブロックの転置が材令<sup>7</sup>3日でも可能となるクレーン用吊り金具を採用したことで、消波ブロック製作サイクルが大幅に短縮でき、製作効率を大きく向上させていた。

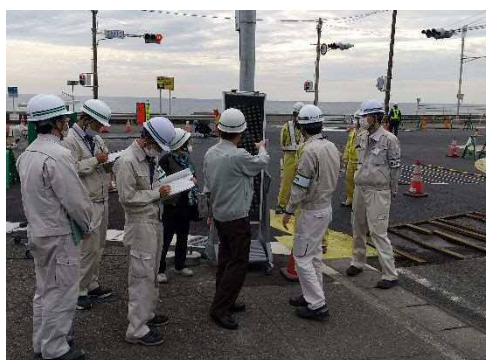
新設路面と既設路面の接合部において、すり付け勾配を緩くしており、車両や歩行者の通行に配慮していた。また、既設道路の交差点等での交通誘導員が適切に配置されていた。

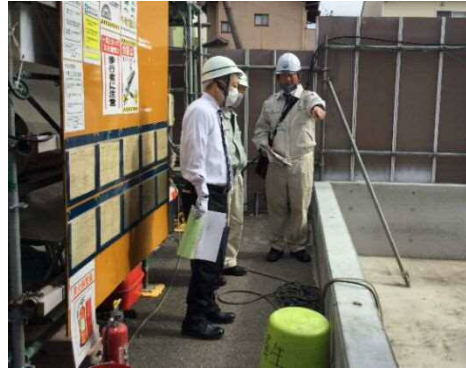
コンクリート打設状況や鉄骨の組立状況は良好であり、現場の整理整頓、建設廃棄物の分別保管が整然と実施されていた。また、近隣住民の対応も細やかに対応していた。

作業環境については、建物周囲の足場や開口部の養生が整備されており、安全作業対策として安全帯（ハーネス型）の使用、上下作業の禁止、仮設設備の復旧を徹底していた。

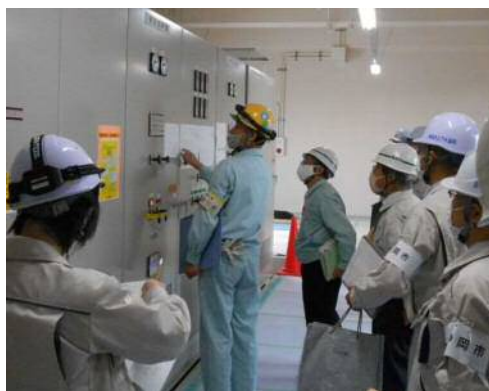
設備の設置確認、建設業許可証、施工体系図のポンプ場入り口への掲示、現場書類の確認を行った。なお、工事記録写真に撮影日が記載されていなかったが、記録写真は工事全体を把握することができ、不慮の事故が発生した場合等の記録を残す必要があるため、日付を記載することを受注者に指導されたい。

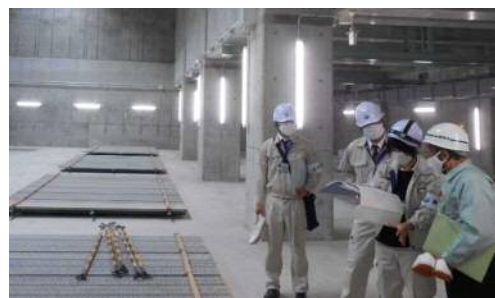
本工事は建築工事完了後に機械設備が搬入されて現場着手する。現場調査時点では建築工事の現場での作業は完了していたが、機械設備が令和2年11月10日頃より現地に搬入予定となっていたため、本工事の現場工事（組立、据付）は未着手であった。
