静岡市道路トンネル定期点検要領

静岡市建設局 道路部

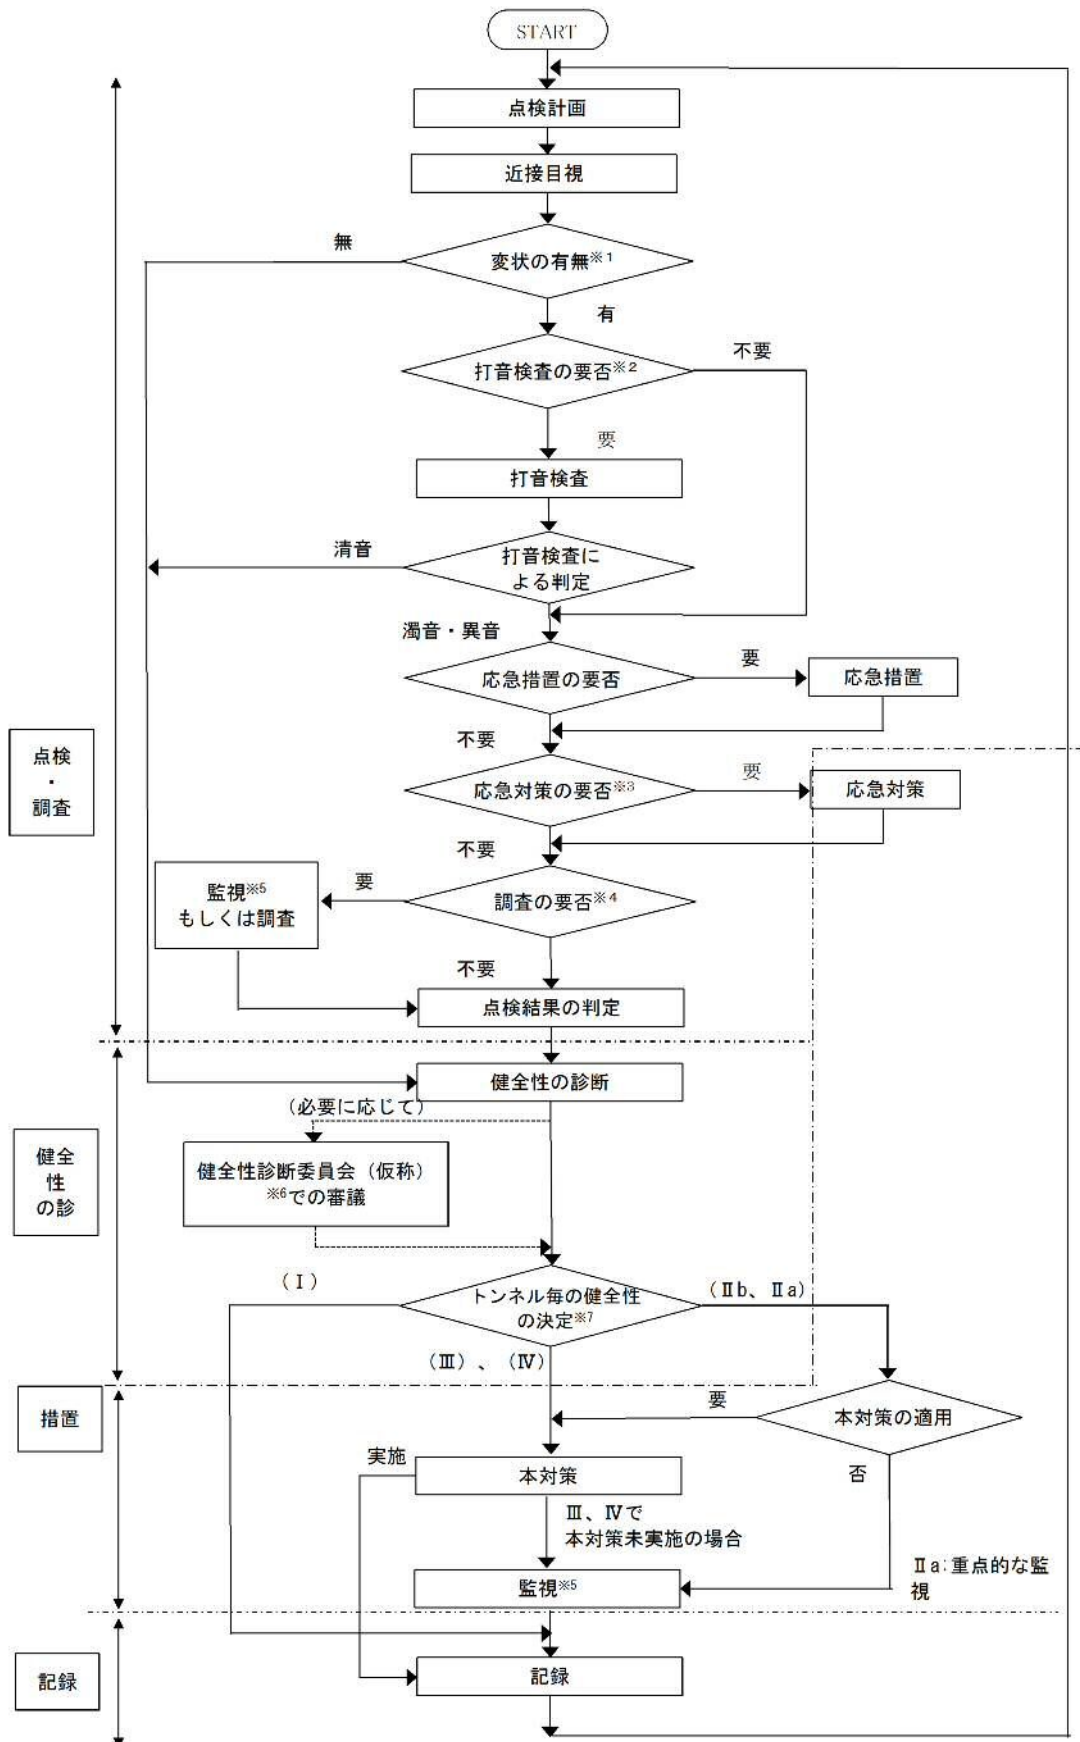
図- 2.1 定期点検を対象としたメンテナンスサイクルの基本的なフロー

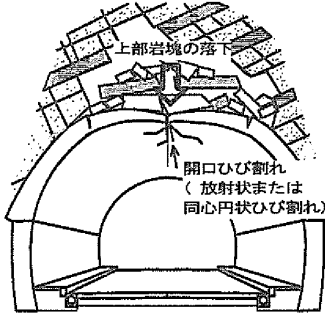
<p>b) 覆工アーチ部と側壁の打継目部 アーチと側壁の打継目部は、段差・変形が生じやすい。</p>

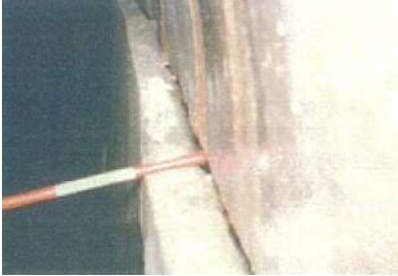
<p>アーチと側壁打継目部の段差</p>
<p>c) その他 覆工厚が不足している部位には、耐力不足によるせん断ひび割れが発生しやすい。</p>		
<p>2) 変状が発生しやすい部位など 覆工コンクリート表面のひび割れ、変色、漏水、段差および補修跡などは一見して、目に止まり易い。その周辺には別のひび割れなどがあり、うきやはく離が生じている可能性がある。</p>		
<p>a) 覆工コンクリートの目地および打ち継目 覆工コンクリートの目地および打ち継目付近は、次のような理由で弱点となり易い箇所であり、点検時には最も着目すべき箇所である。</p> <ol style="list-style-type: none"> ① 覆工コンクリートの目地および打ち継目は、コンクリート面が分離された部分であり、周辺にひび割れが発生した場合、目地および打ち継目とつながりコンクリートがブロック化し易い。 ② 覆工コンクリートの型枠解体時などの衝撃により、目地および打ち継目付近にひび割れが発生することがある。 ③ 覆工コンクリートの横断方向目地付近に温度伸縮などにより応力が集中し、ひび割れ、はく離、はく落が発生することがある。 ④ 施工の不具合などで段差などが生じた箇所を化粧モルタルで施工することがあり、化粧モルタルや事後の補修モルタルがはく落することがある。 ⑤ 覆工コンクリートが逆巻き工法で施工されたトンネルは、縦断方向の打ち継目に化粧モルタルを施工することがあり、化粧モルタルや事後の補修モルタルがはく落することがある。

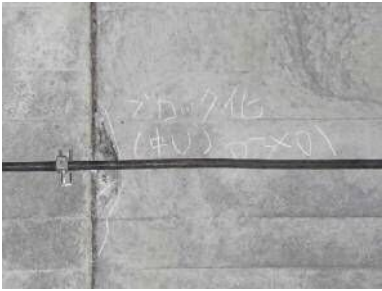
<p>目地部のブロック化したうき</p>

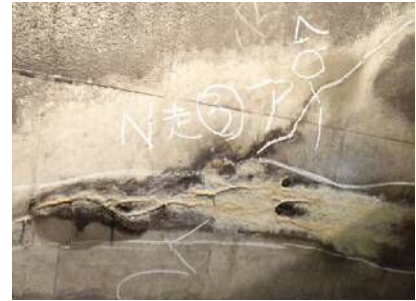
覆工コンクリート表面などに漏水箇所や漏水の跡のあるところは、ひび割れや施工不良(豆板など)があり、そこから水が流れ出している場合が多い。その付近のコンクリートにうきやはく離が発生している可能性がある。

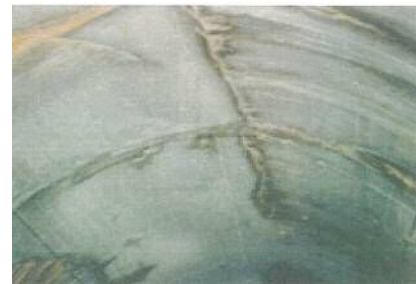
覆工コンクリートを横断的に一つのブロックとして捉えると、天端付近はブロックの中間点に当り、乾燥収縮および温度伸縮によるひび割れが生じやすい所である。

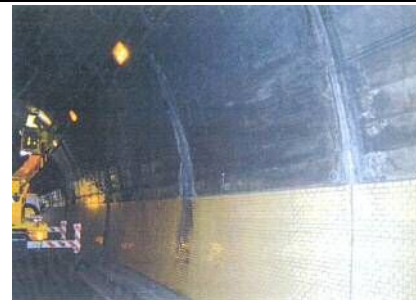
横断方向目地のスパン中間付近は乾燥収縮および温度伸縮によるひび割れが発生しやすい。

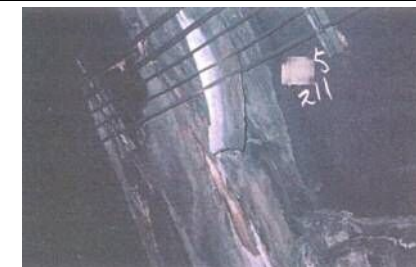
覆工コンクリートの補修はモルタル、鋼材、その他、覆工コンクリートと別の材料を塗布および貼り付けて補修した場合が多く、一目で判別できる。これらの補修箇所は補修材自体が劣化して不安定な状態になっていたり、変状が進行して周囲にうきやはく離が生じている場合がある。

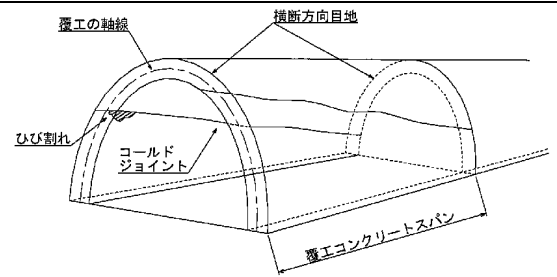
コールドジョイントは施工の不具合でできた継目であり、コンクリートが分断された箇所である。コールドジョイントの付近にひび割れが発生しやすいので、コンクリートがブロック化することがある。特にコールドジョイントが覆工の軸線と斜交する場合は、薄くなった覆工コンクリート表面にひび割れが発生し、はく落し易い。また、せん断に対する抵抗力が低下する原因となる。

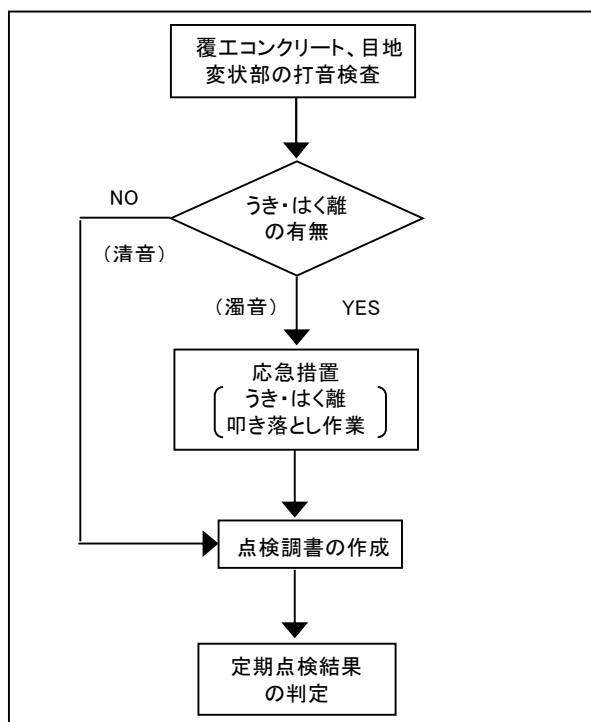
打音検査時に材料劣化が著しい箇所を確認した場合は、覆工の耐荷力が低下している可能性もあるので、覆工コンクリート強度をコンクリートハンマー(通称:シュミットハンマー)を用いて測定しておくのがよい。追加調査が必要と考えられる場合は監督職員と協議すること。なお、撤去した箇所は、コンクリート小片が残ることのないよう丁寧に清掃を行い、撤去したコンクリート片は写真等に記録しておく。また、打音検査でうき、はく離が見つかった箇所は現地にマーキングをしておくことが必要である。

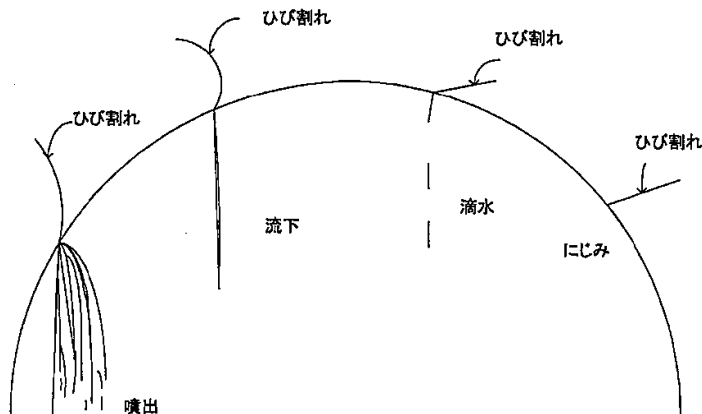
また点検に際し、滴水以上の漏水が見られた場合は、ストップウォッチやメスシリンダー等で 1 分間当たりの漏水量を測定し、記録を作成しておくことが必要である。にじみ箇所は、「にじみ」と記録する。

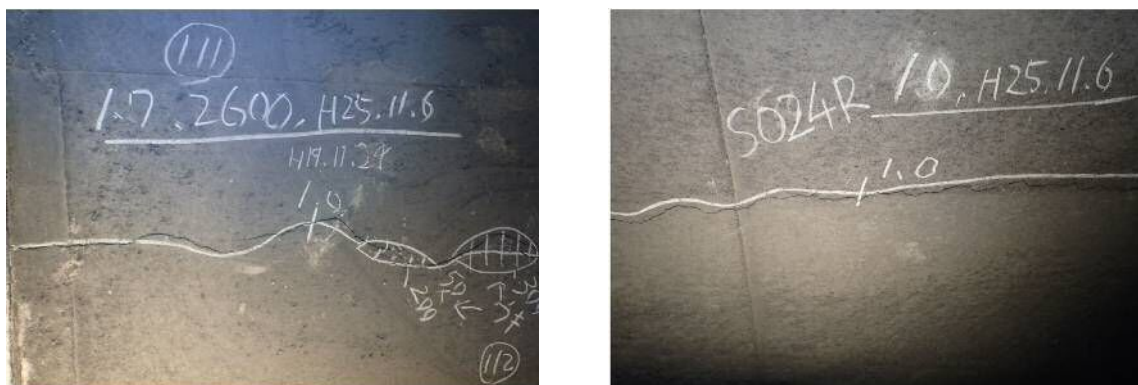
点検時には外力による進行性の可能性のあるひび割れに対して、測定箇所と測定時期が判るようなマーキングを実施する。

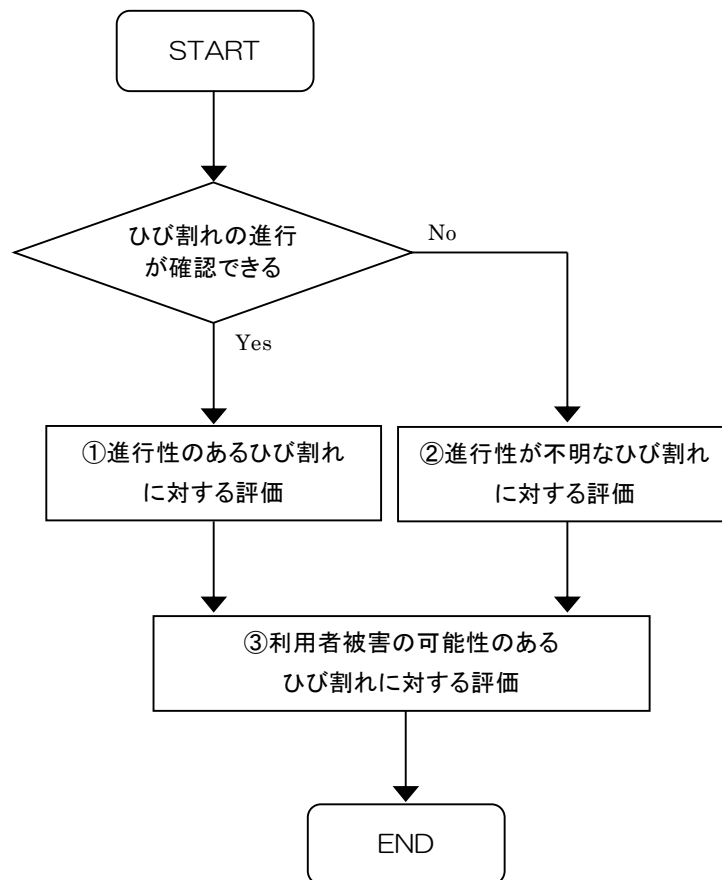
図- 10.1 覆工のひび割れの判定の手順

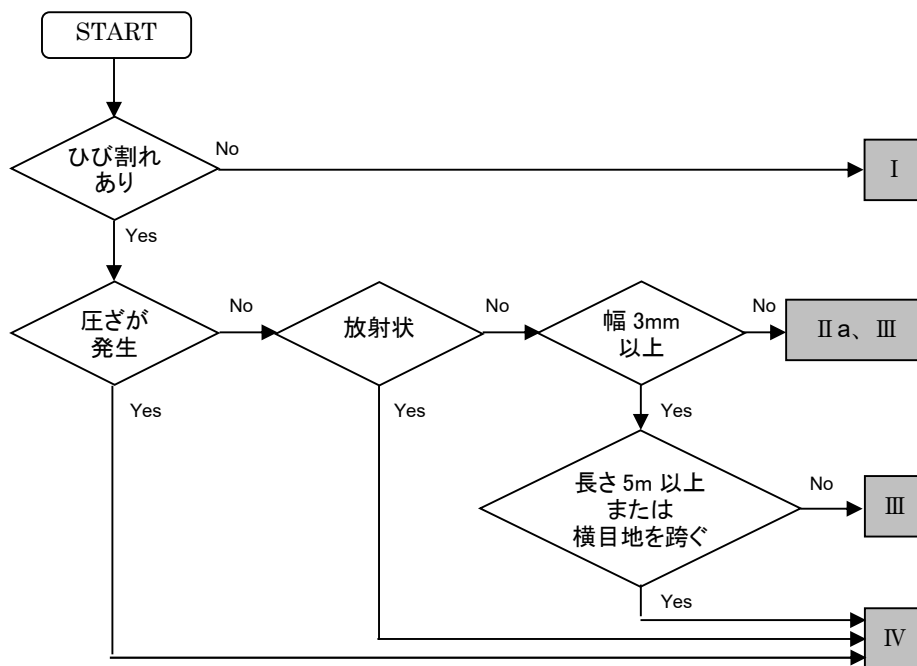
図-10.2 点検結果の判定フロー(覆工:ひび割れ:進行性あり)

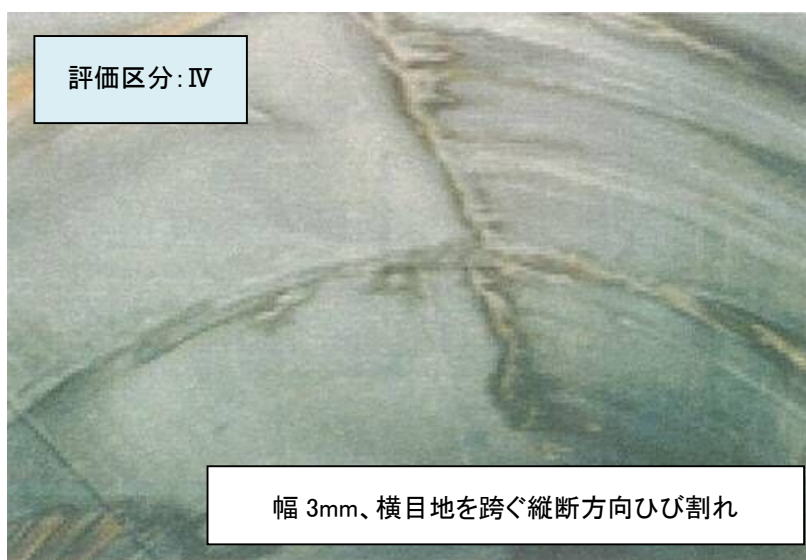
図- 10.3 損傷例(覆工:ひび割れ:進行性あり)

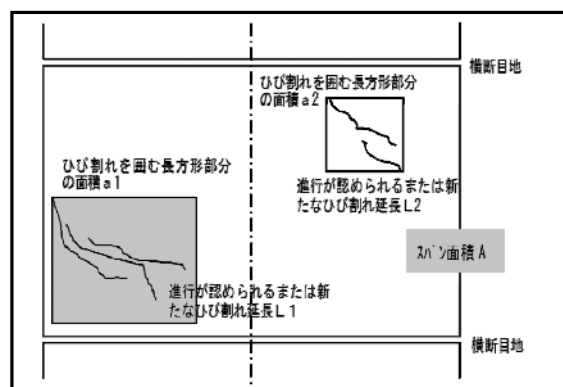
右図に示すように、ひび割れが 2 箇所があり、それぞれの延長が L1、L2、ひび割れを囲む長方形の面積がそれぞれ a1、a2 である時ひび割れ密度はそれぞれ $C1=L1/a1$ 、 $C2=L2/a2$ と定義する。

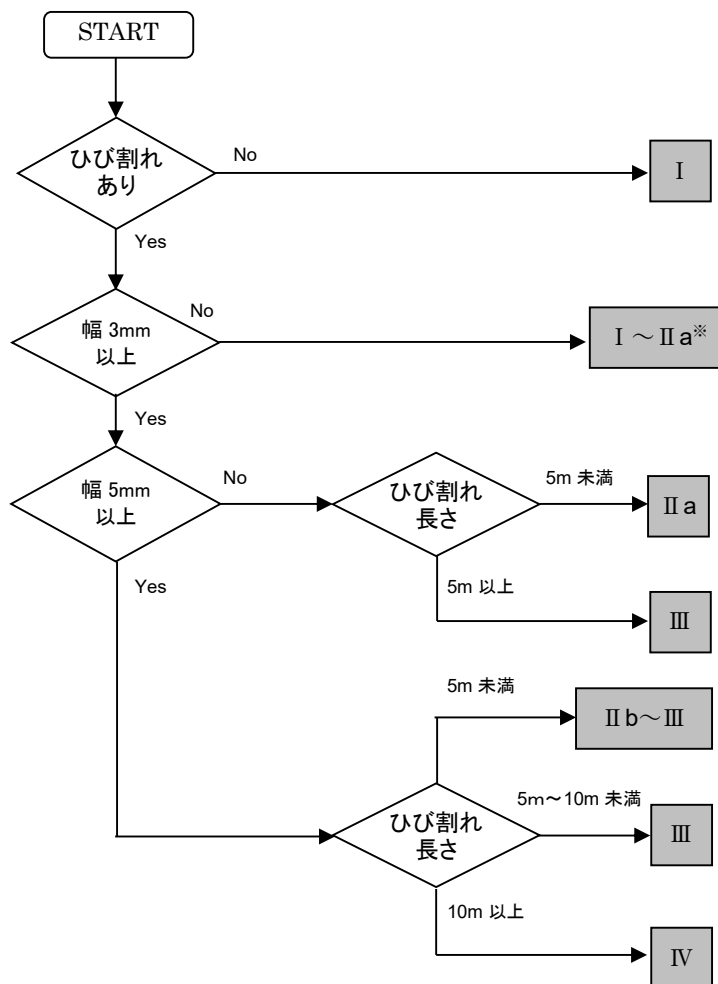
図-10.5 点検結果の判定フロー(覆工:ひび割れ:進行性が不明)

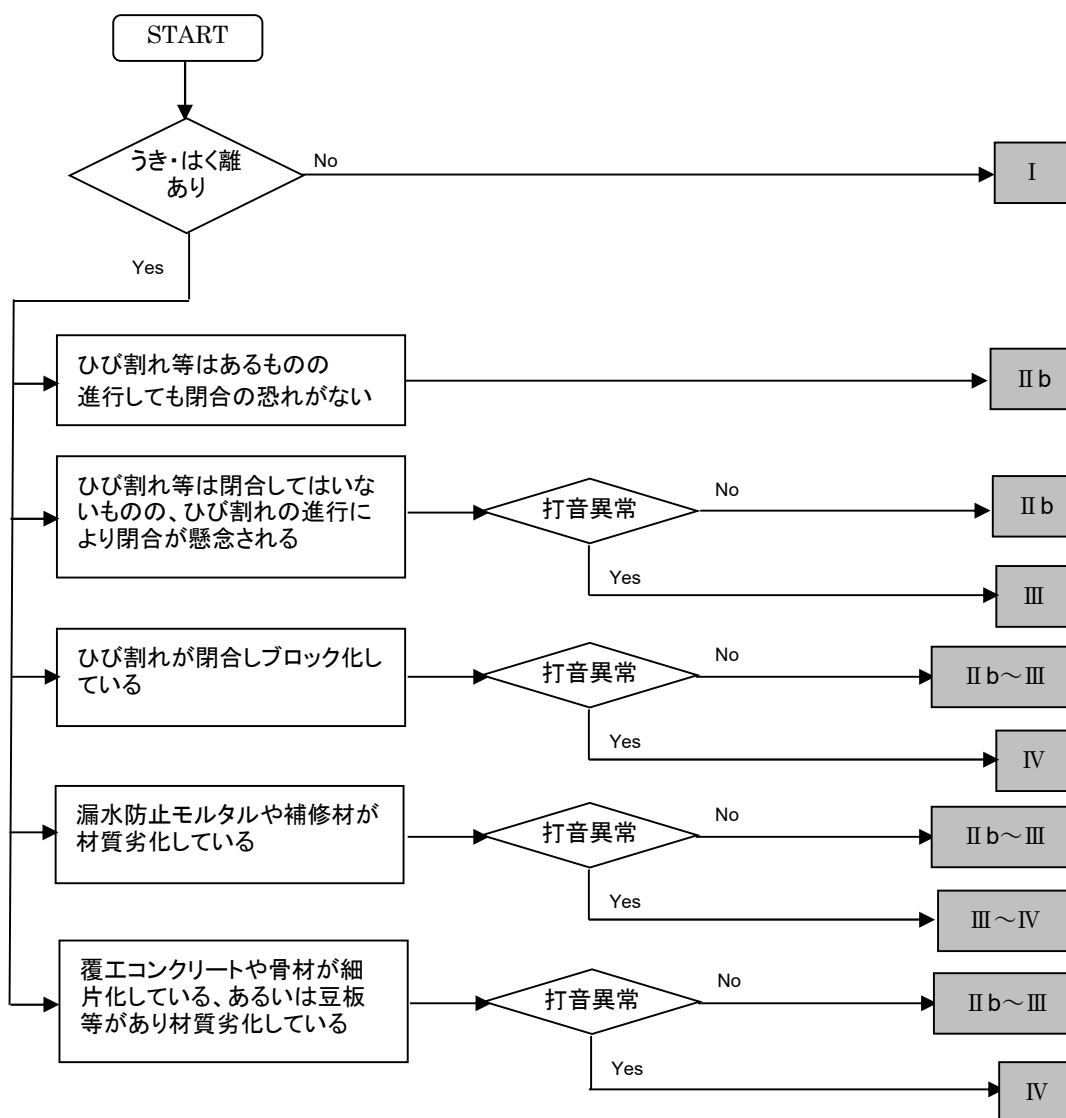
図- 10.6 点検結果の判定フロー(覆工:うき・はく離・はく落)

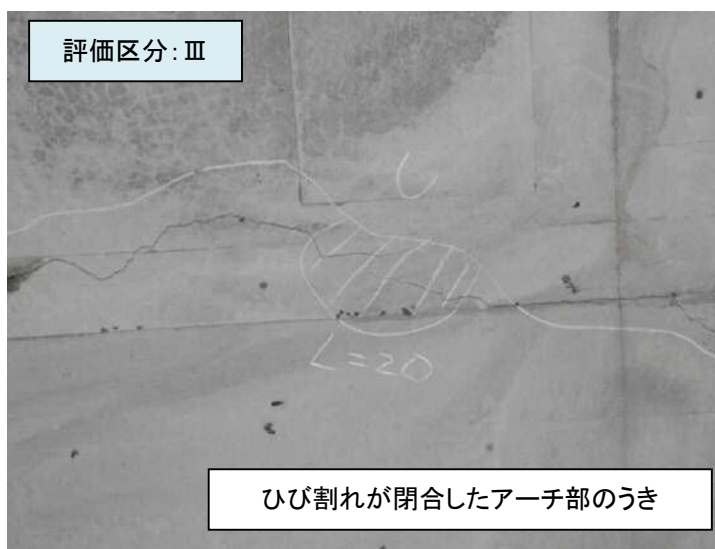
図- 10.7 損傷例(覆工:うき・はく離・はく落):大原丸秀トンネル SP13

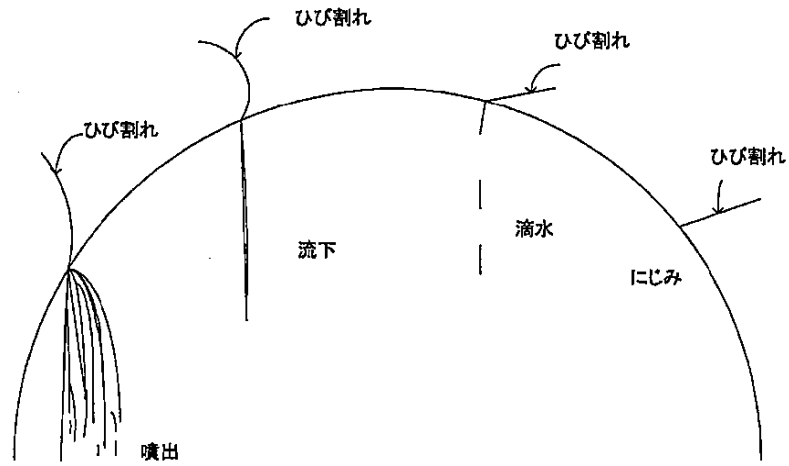
図-10.8 にじみ、滴水、流下、噴出の概念図

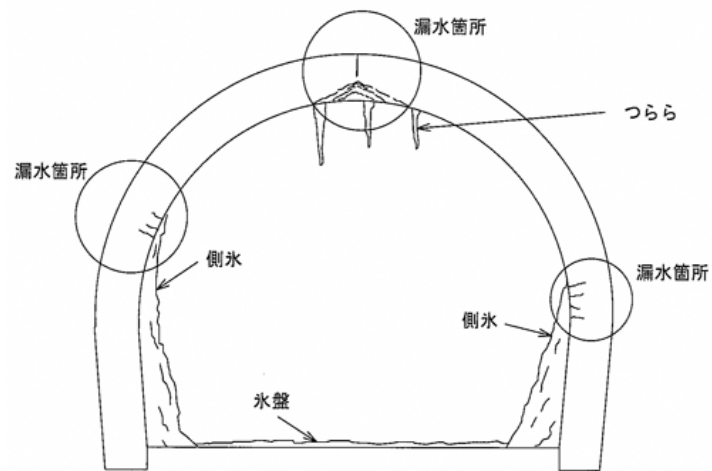
図-10.9 つらら、側氷、氷盤の概念図

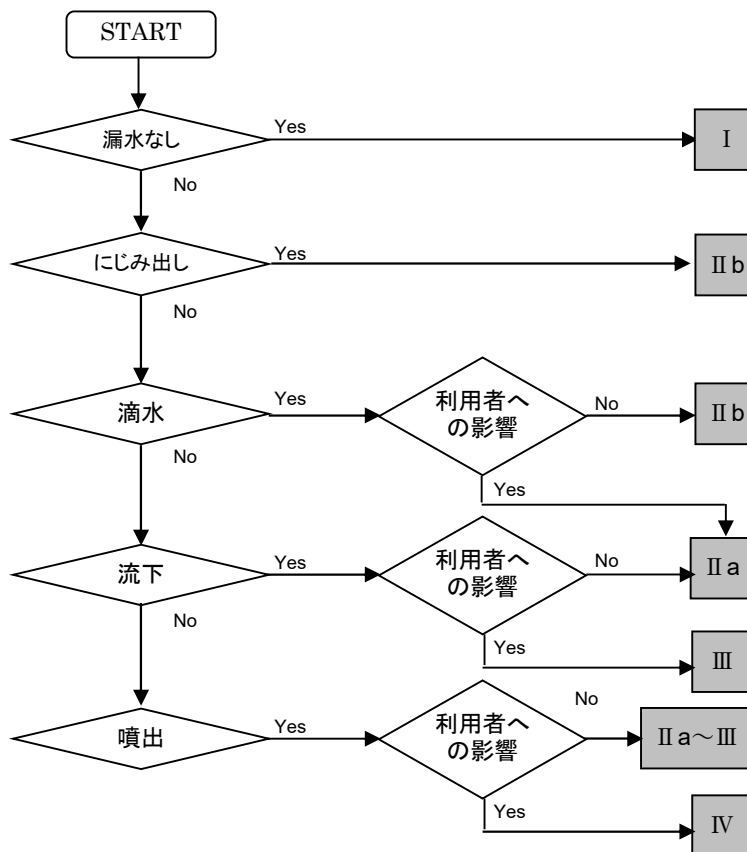
図-10.10 点検結果の判定フロー(覆工アーチ部:漏水)

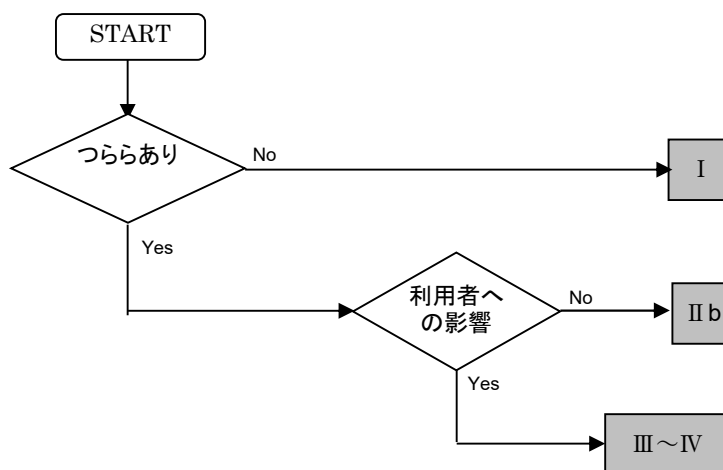
図- 10.11 点検結果の判定フロー(覆工アーチ部:つらら)

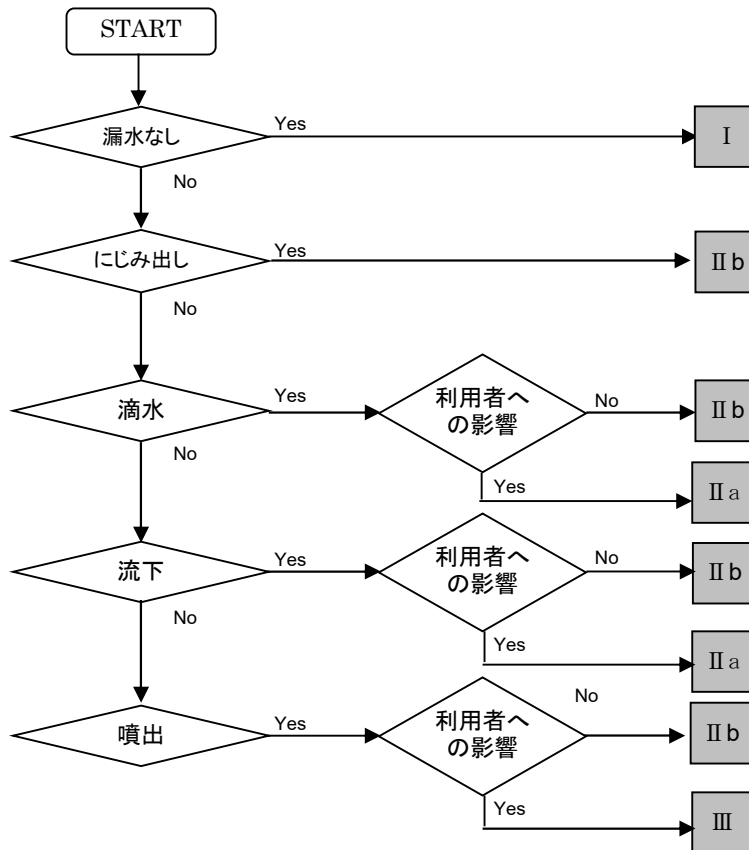
図- 10.12 点検結果の判定フロー(側壁部：漏水)

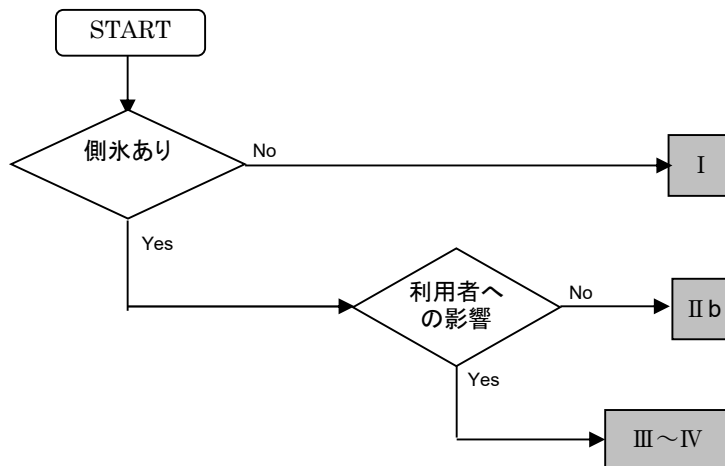
図-10.13 点検結果の判定フロー(側壁部：つらら)

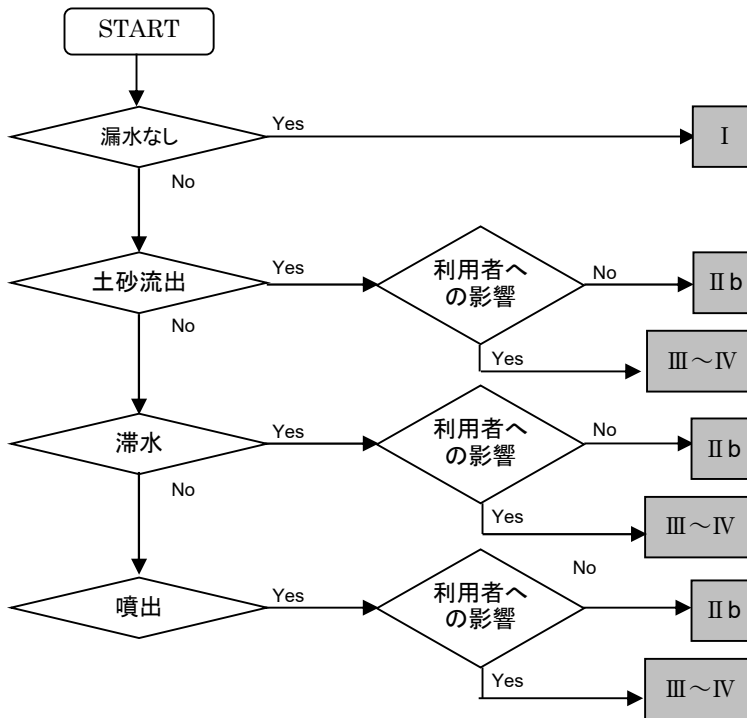
図-10.14 点検結果の判定フロー(路面)

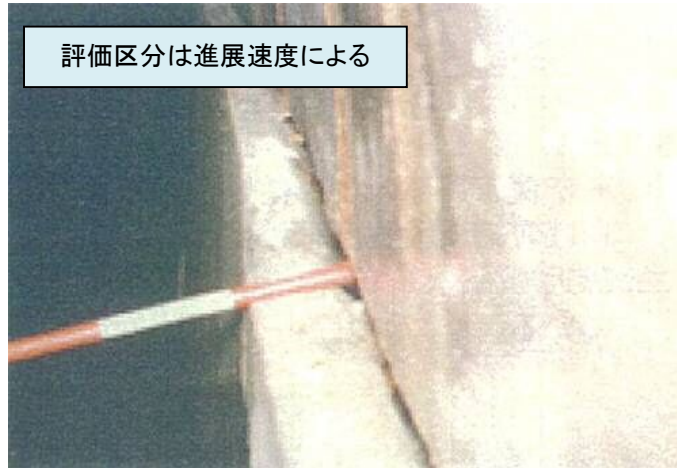
図-10.16 損傷例(覆工:傾き・変形)

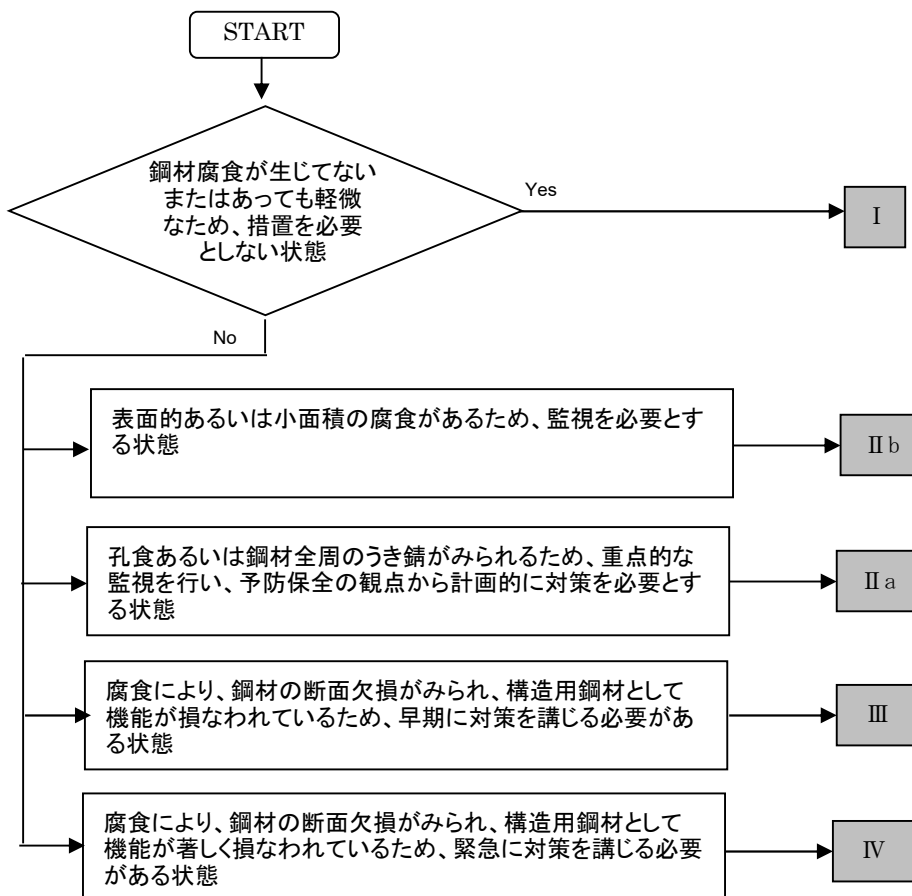
図-10.17 点検結果の判定フロー(覆工:鋼材露出)

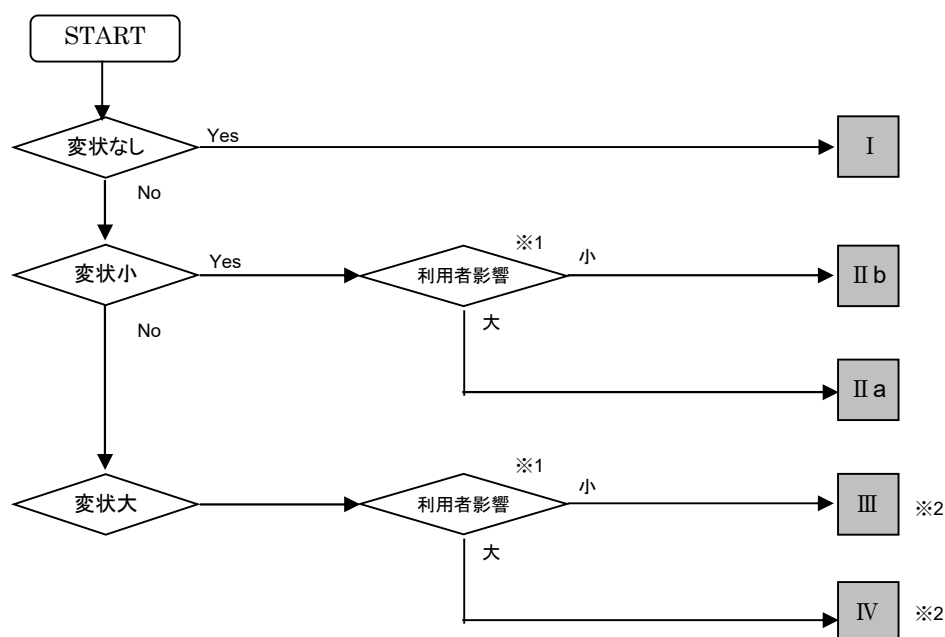
※1 漏水防止モルタルのうきなど、落下物の規模が小さく、利用者への影響が少ないもの。

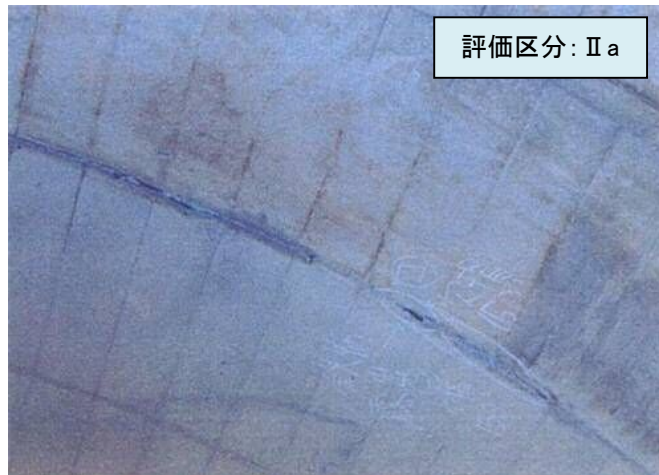
図-10.19 損傷例(覆工:補修材の損傷)

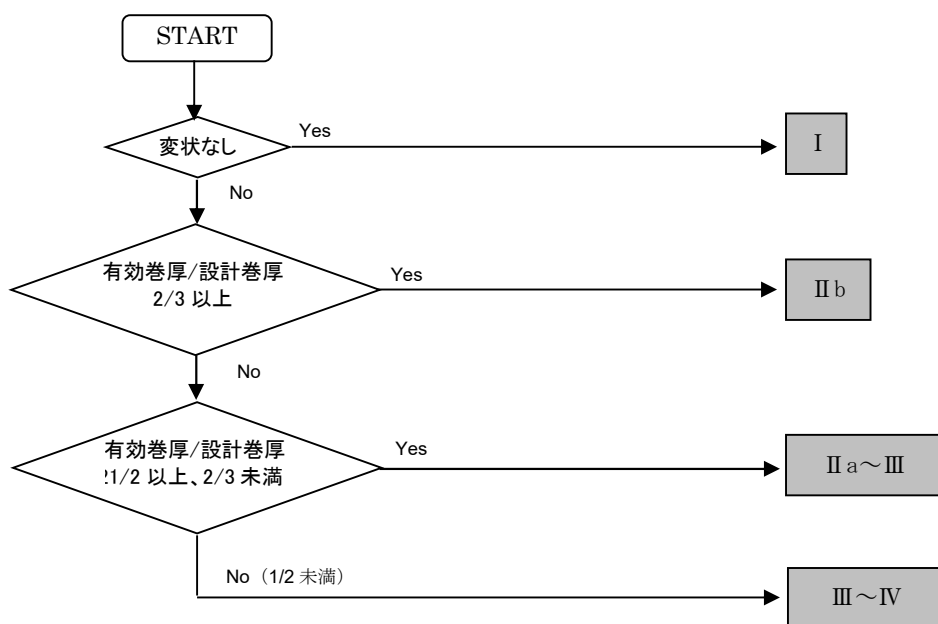
図-10.20 有効巻厚の不足または減少に対する判定の目安例(矢板工法の場合)

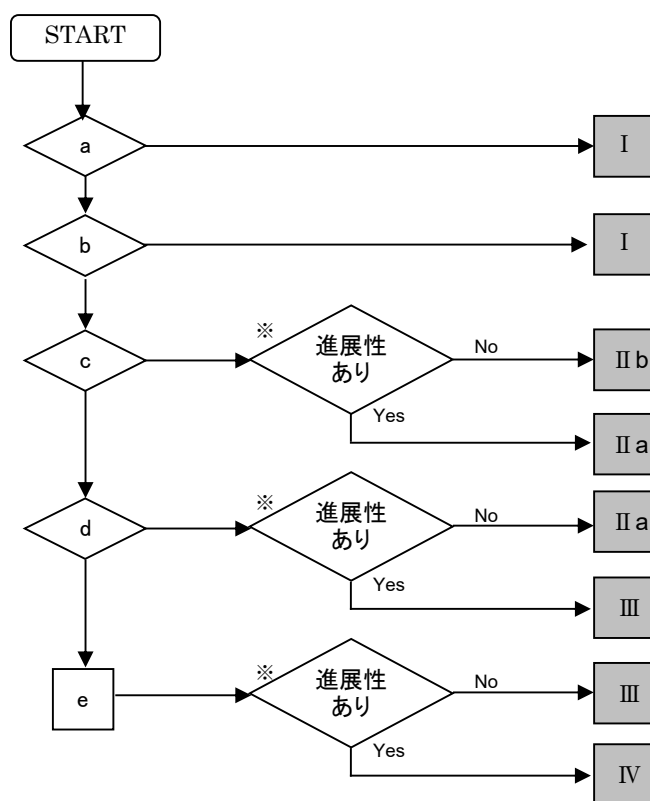
※ひび割れパターンから進展性を評価する。
 例)鉄筋方向のひび割れ（塩害、中性化）、錆汁を伴ったひび割れ（塩害、中性化）、亀甲状のひび割れ（ASR）など

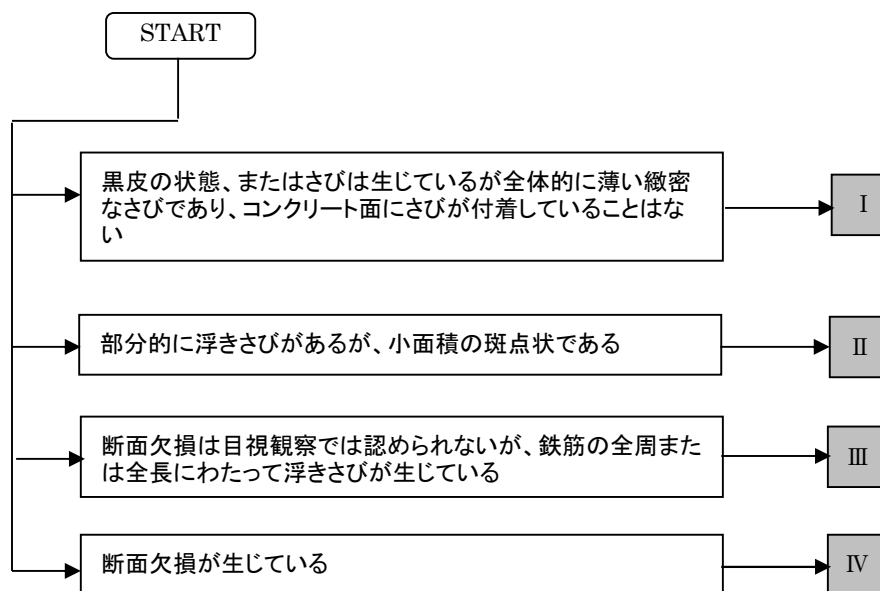
図- 10.23 目視による鉄筋腐食度の区分例(坑門:鉄筋の露出)

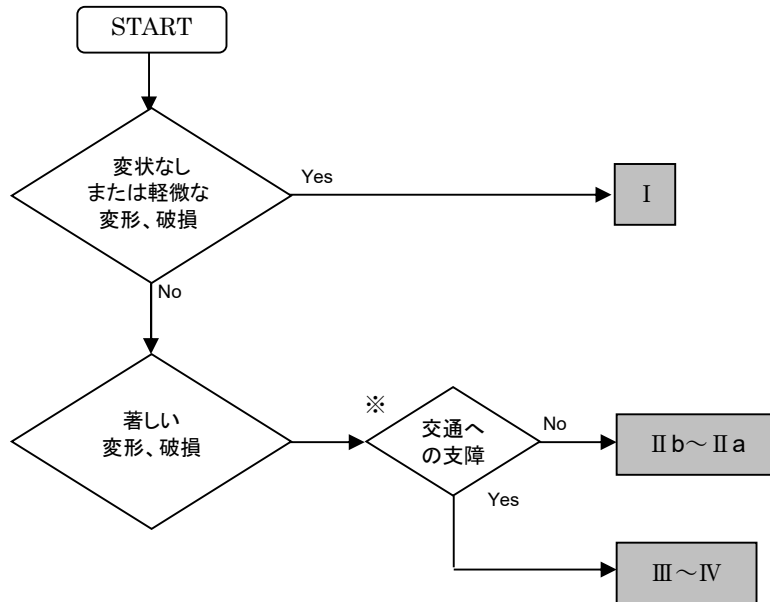
※ 建築限界を侵している状態や、歩行への妨げになる状態

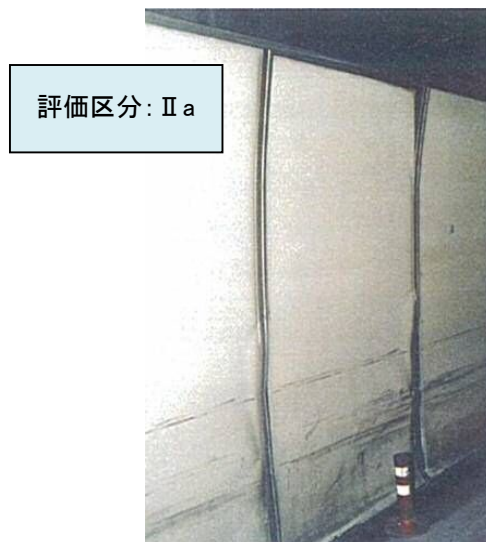
図-10.24 点検結果の判定フロー(内装板:変形・破損)

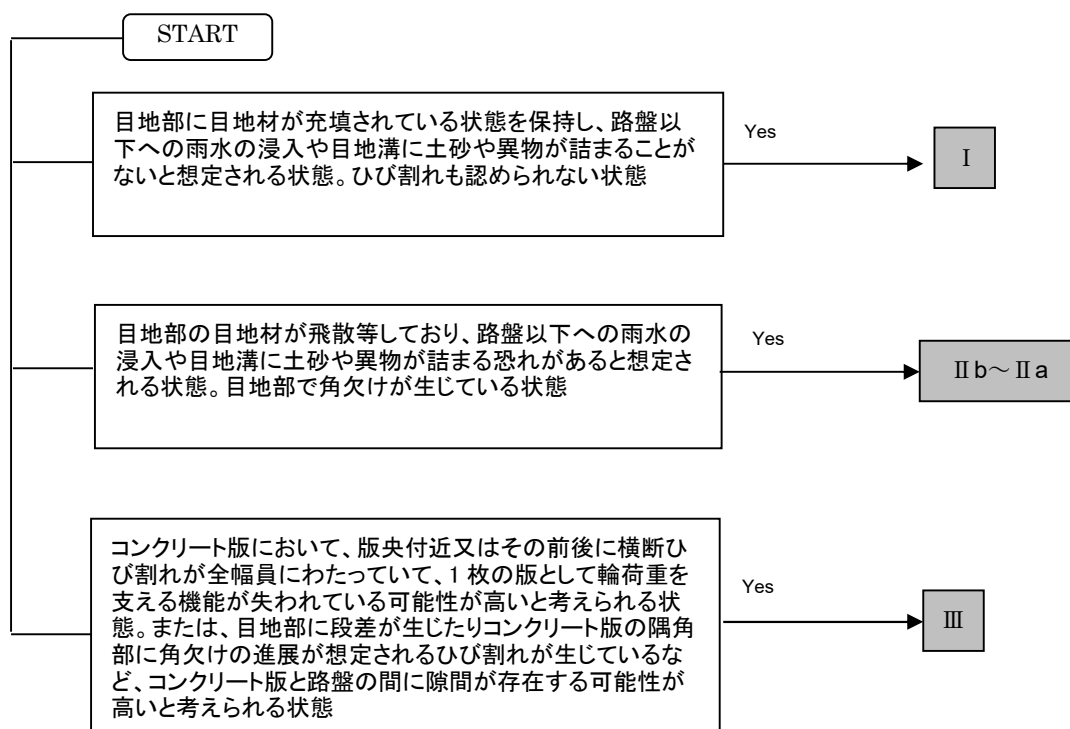
※ 上記の複数の変状が複合している場合は、重篤な判定区分で評価する。

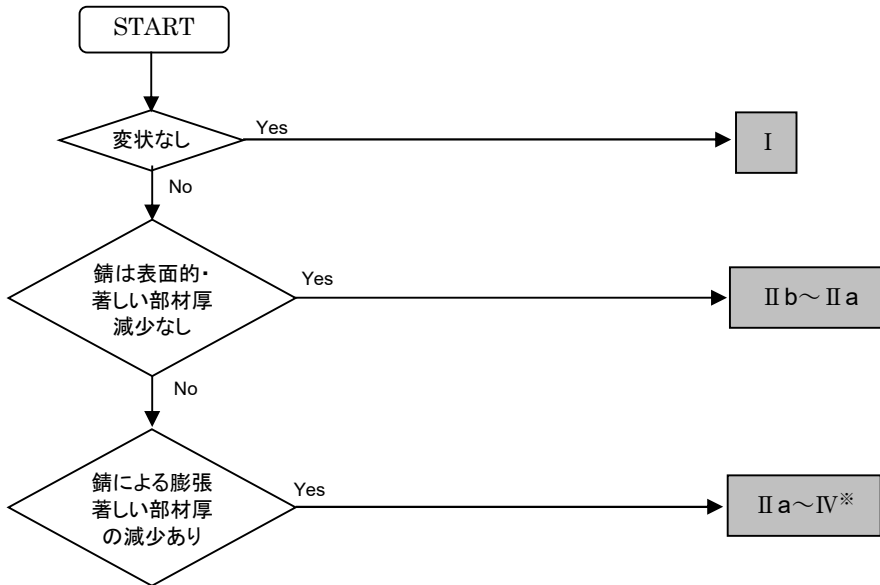
※ 腐食により、設備本体の落下が懸念される状態の場合はⅢ～Ⅳとする

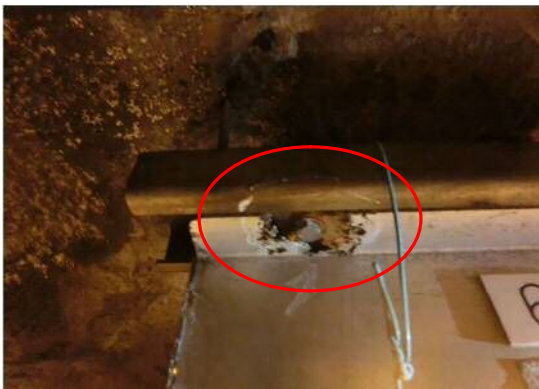
写真-10.1 腐食による本体の断面欠損(Ⅲ判定)

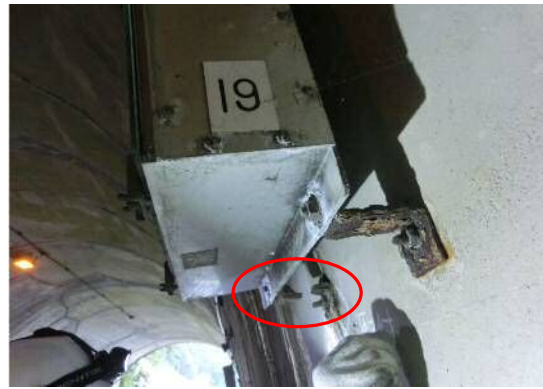
写真-10.2 腐食による本体の欠損(Ⅲ判定)

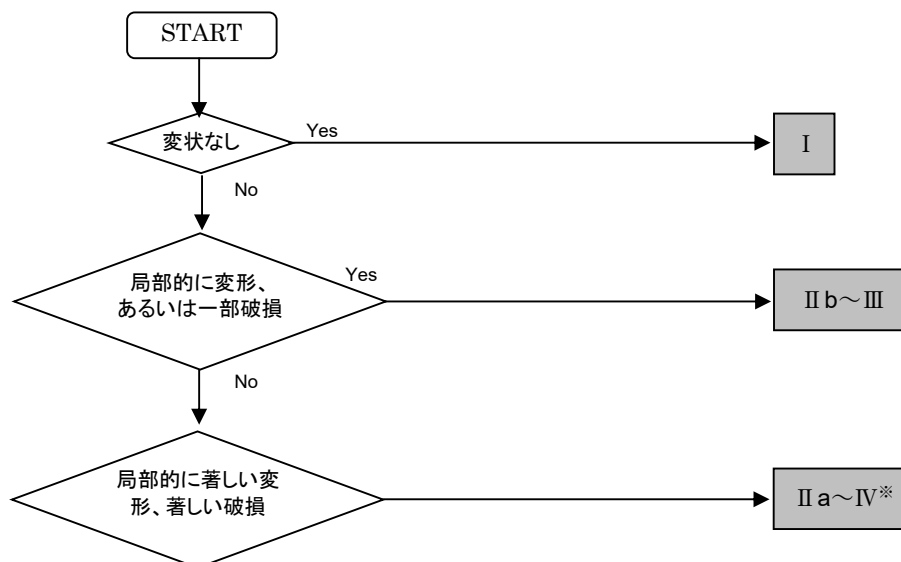
※ 変形、欠損により、設備本体の落下が懸念される状態の場合はⅢ～Ⅳとする

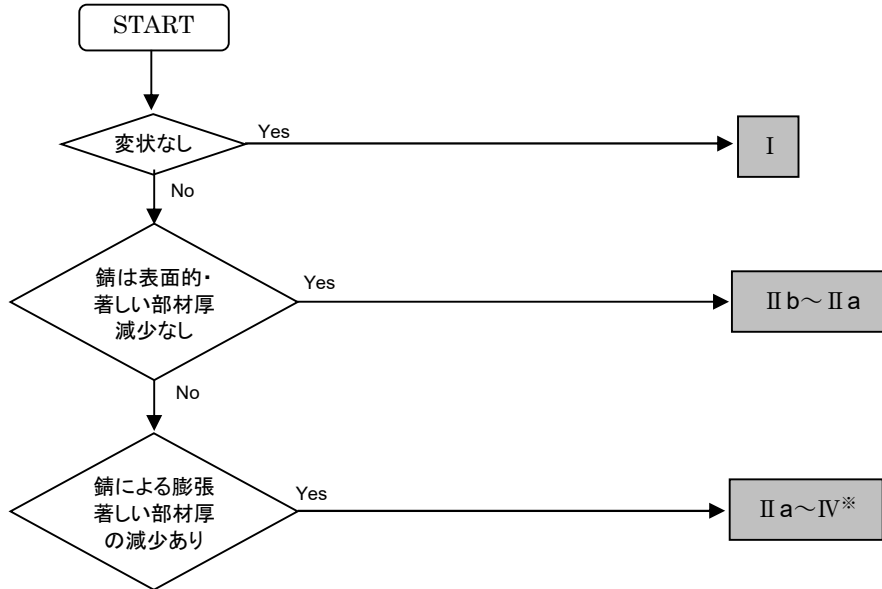
※ 取付金具の腐食により、取付金具、本体等の落下が懸念される状態の場合はⅢ～Ⅳとする
落下の可能性とは、取付金具自体と把持している対象物を含む(下写真参照)

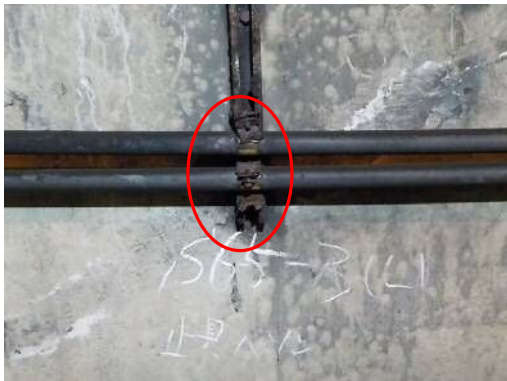
写真-10.3 取付金具の腐食(Ⅲ判定)

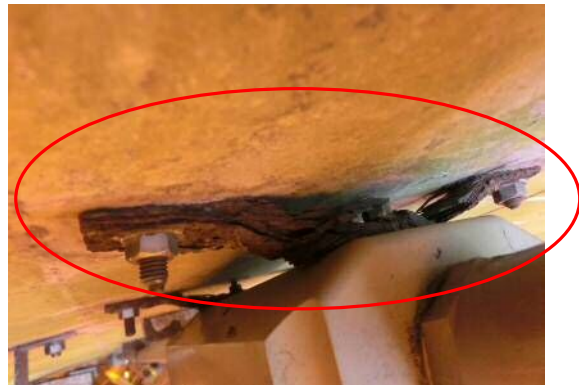
写真-10.4 取付金具腐食によるボックス落下の可能性

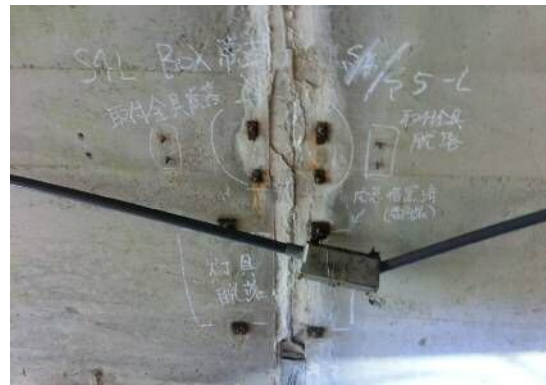
写真-10.6 取付金具の脱落(Ⅲ判定)

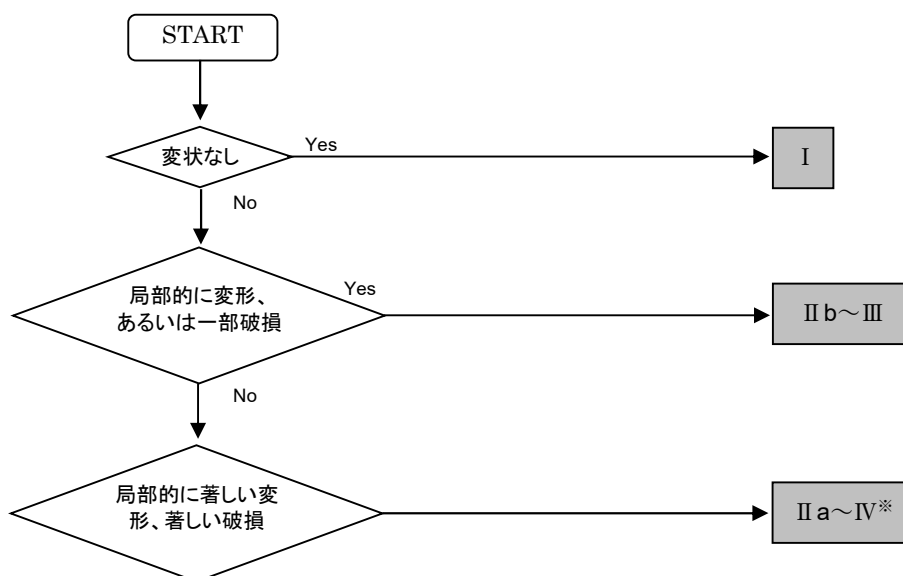
※ 取付金具の変形、欠損により、取付金具、本体等の落下が懸念される状態の場合はIII~IVとする

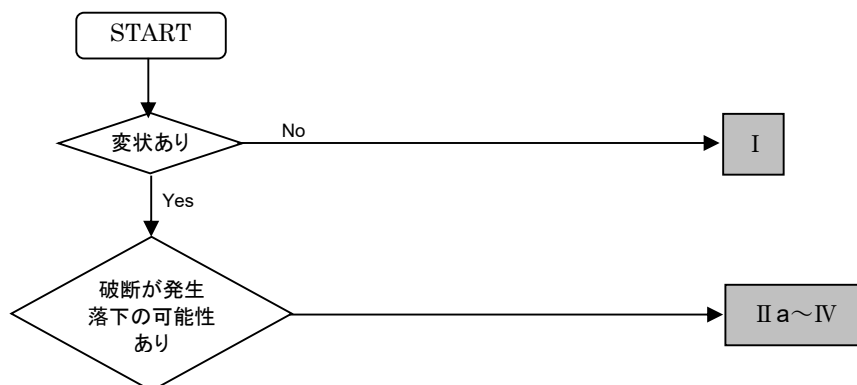
図-10.34 点検結果の判定フロー(附属物(取付部):破断)

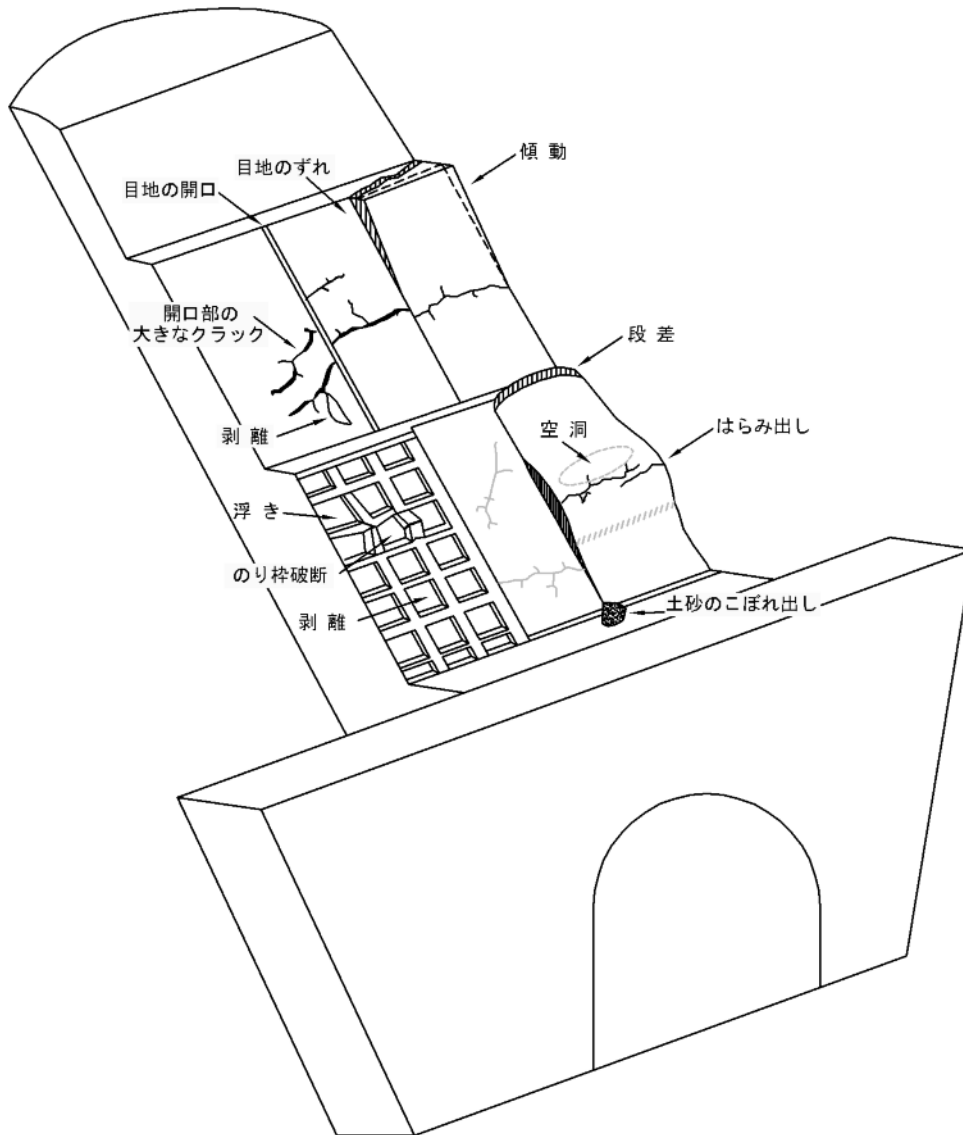
図-10.36 切土のり面の点検の着眼点

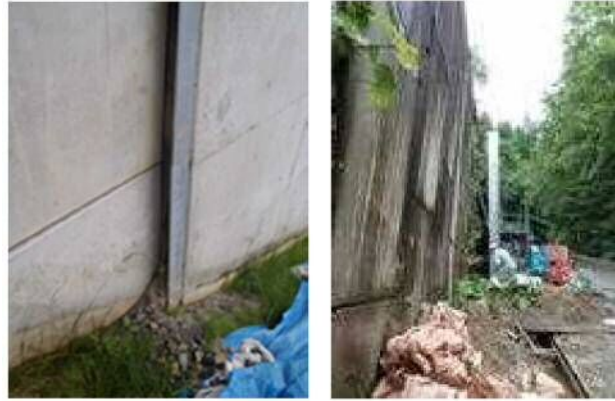
写真-10.7 土砂のこぼれ出し、壁面の傾斜の例

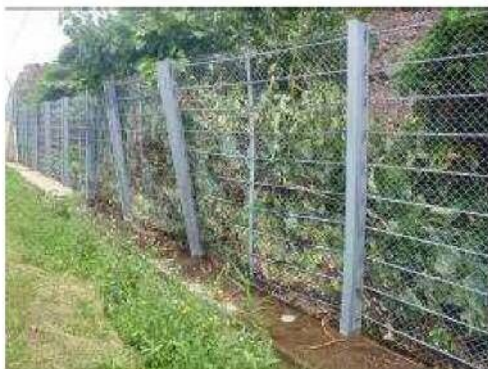
- ・部材の変形、傾動等
- ・基礎工、基礎地盤の沈下・移動・倒れ、崩壊・洗掘等
- ・排水施設からの土砂流出、変形等
- ・擁壁目地部のずれ、開き、段差等やそこからの土砂流出
- ・対象岩体の転倒・転落、近傍斜面への落石・土砂流出等
- ・柵・網背面等への落石・土砂崩落等
- ・鋼部材の腐食、亀裂・破断、緩み、脱落等
- ・コンクリート部材のうき、剥離、クラック等

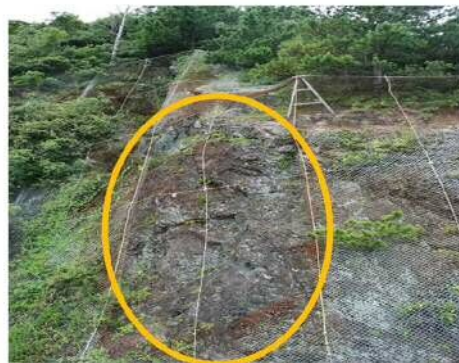
写真-10.9 落石防護柵の断面欠損の例

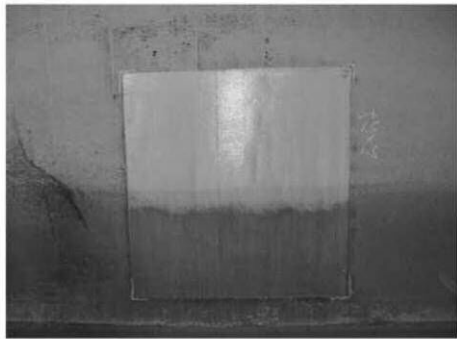
変状 番号	1		
				変状 箇所	覆工		
				部位 区分	右アーチ		
変状区分	外力			変状区分	材質劣化		
変状種類	ひび割れ			変状種類	うき、はく離		
健全性	応急措置前			健全性	応急措置前		
	応急措置後	III			応急措置後	I	
				変状の発生範囲の規模	0.5m×0.5m		
				前回定期点検時の状態	閉合ひび割れ、健全性III		
				調査方針	なし		
				対策履歴	はく落防止工	実施状況(実施日)	2019年1月12日
				メモ	0.8m×1.5mのうき		
写真 番号				写真 番号	覆工 スパン 番号 S7

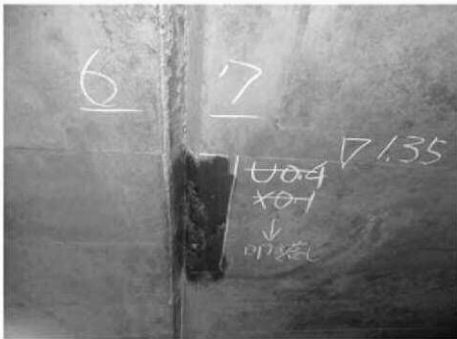
変状 番号	2		
				変状 箇所	覆工		
				部位 区分	左アーチ		
変状区分	材質劣化			変状区分	材質劣化		
変状種類	うき、はく離			変状種類	うき、はく離		
健全性	応急措置前	III		健全性	応急措置前	III	
	応急措置後	II			応急措置後	II	
変状の発生範囲の規模	-			変状の発生範囲の規模	0.4m×0.1m		
前回定期点検時の状態	目地部からの漏水、滴水 健全性II			前回定期点検時の状態	なし		
調査方針	漏水量調査			調査方針	なし		
対策履歴	なし			対策履歴	なし	実施状況(実施日)	
メモ	目地部からの漏水、滴水			メモ	目地部の材質劣化によるうき、はく離 叩き落としによる応急措置
