付録－2 健全度算出基準

付録－3 点検調書（標準）

橋梁番号	BR0-210005-00001
橋梁名	小鹿(三)橋
橋梁名(カナ)	オシカダイサンハシ
路線番号	322451
路線名	市道小鹿堀ノ内4号線

調書-5 損傷写真

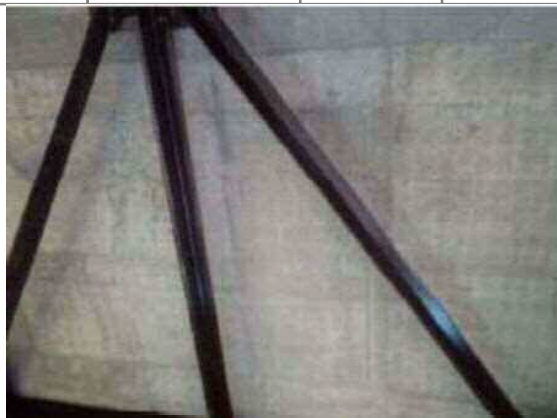
写真番号	1	径間下部番号	1:
部材名	上部構造:床版:コンクリート		
損傷種類	07:剥離・鉄筋露出	損傷等級	C:10%

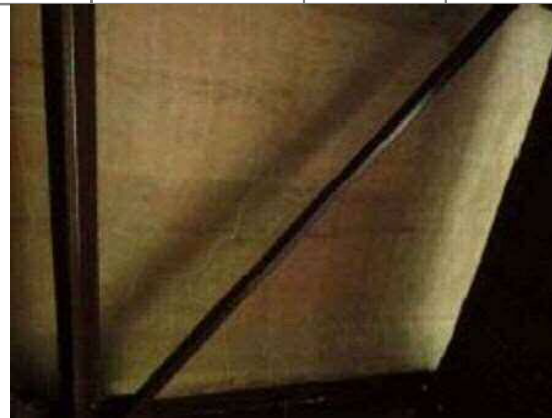
写真番号	2	径間下部番号	1:
部材名	上部構造:床版:コンクリート		
損傷種類	11:床版ひびわれ	損傷等級	D:20%

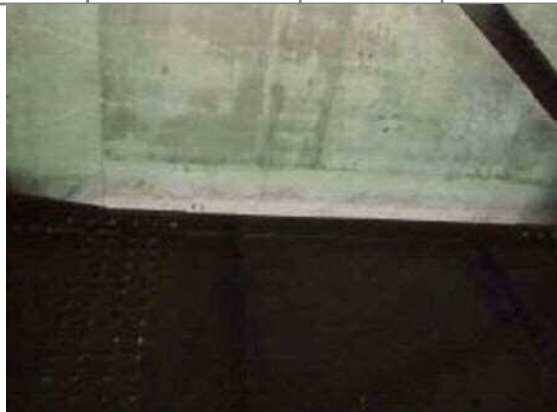
写真番号	3	径間下部番号	1:
部材名	上部構造:床版:コンクリート		
損傷種類	12:うき	損傷等級	E:100%

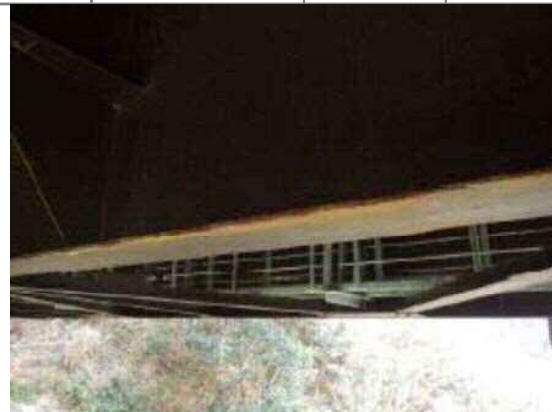
写真番号	4	径間下部番号	1:
部材名	上部構造:主桁:鋼		
損傷種類	05:防食機能の劣化	損傷等級	E:10%

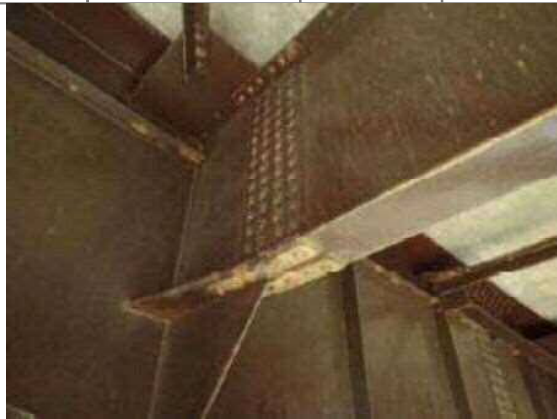
写真番号	5	径間下部番号	1:
部材名	上部構造:横桁:鋼		
損傷種類	01:腐食	損傷等級	C:10%

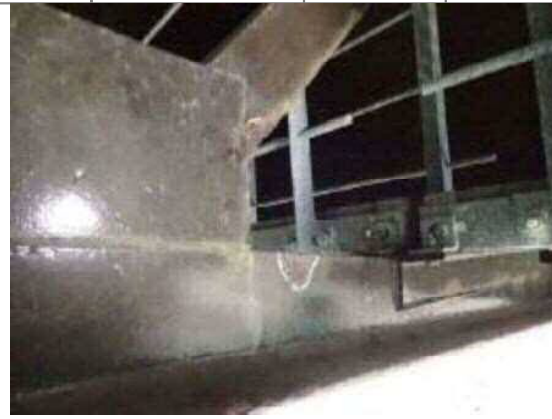
写真番号	6	径間下部番号	1:
部材名	上部構造:その他:鋼		
損傷種類	05:防食機能の劣化	損傷等級	E:10%

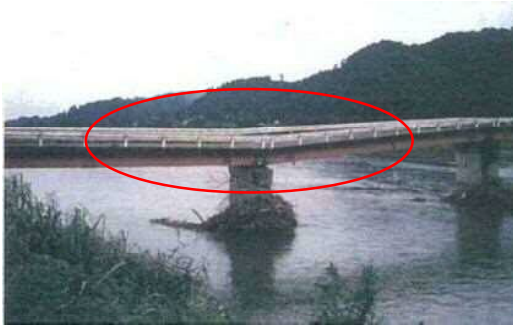
高欄や地覆の通りに異常がある場合は、支承の損傷や下部工の沈下が考えられる。
このような場合、走行安全面や構造安定面に障害が生じるおそれがある。

橋脚の沈下による通りの異常例

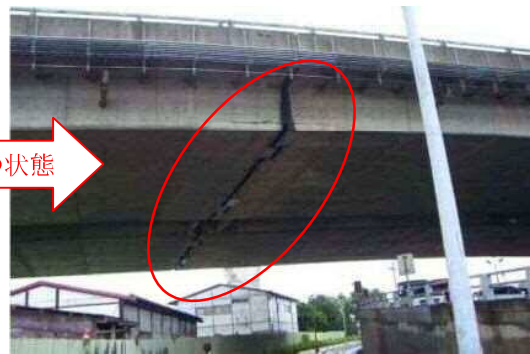
PC橋の中央ヒンジ部が垂れ下がっている状態

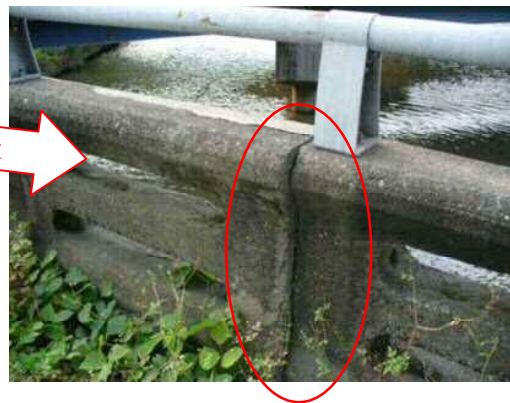
中間支点の掛け違い桁で平面的なずれが生じている例

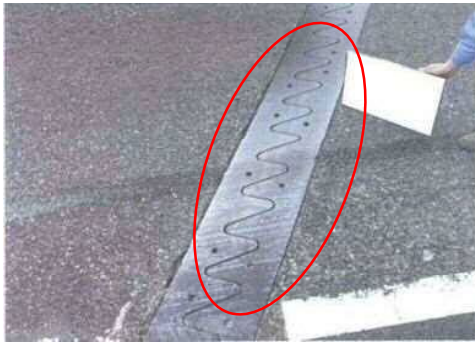
〔 支承の損傷や沈下、下部構造の傾斜の可能性が高い。
このような場合、走行安全面、構造安定面に障害が生じるおそれがある。 〕

遊間が異常に狭く伸縮装置の櫛の歯が完全に閉じている例

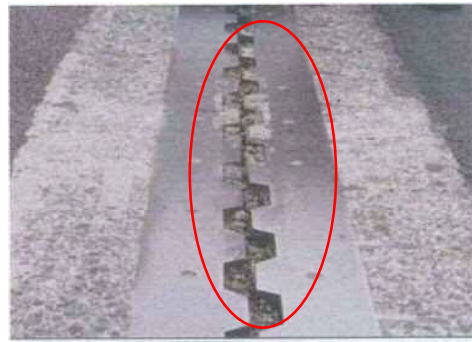
遊間が異常に広く伸縮装置の櫛の歯が完全に開いている例

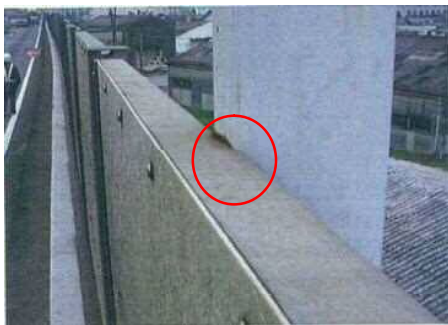
〔 異常音が発生している部分が破損（または将来的に破損）する可能性が高い。
このような場合、走行安全面の障害と、第三者被害が生じるおそれがある。 〕

遮音壁と照明柱が干渉して、異常な音が生じた例

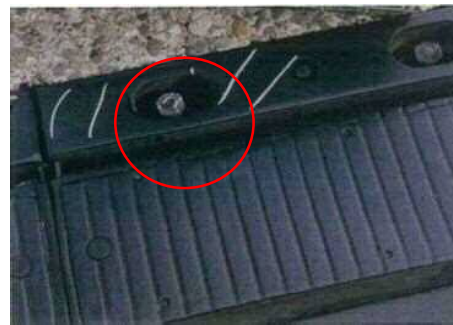
伸縮装置のボルトの緩みにより、異常な音が発生した例

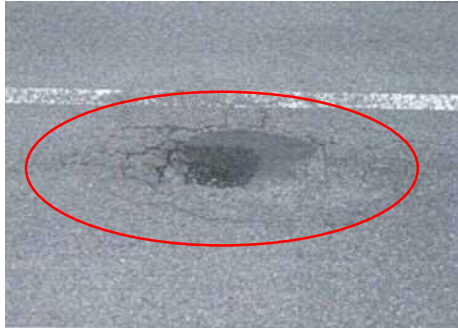
床版上面の損傷（土砂化）や床版陥没の可能性はある。
このような場合、走行安全面、構造安定面に障害が生じるおそれがある。

舗装のポットホールの例

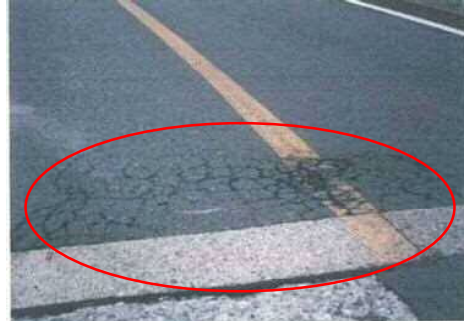
舗装のひびわれ幅が 5mm 以上ある例

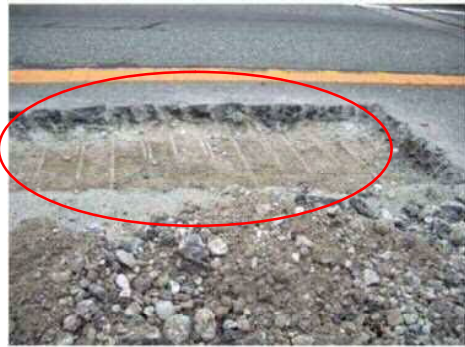
床版上面の土砂化の例

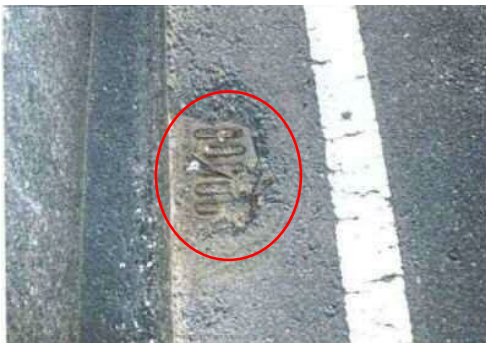
・排水柵の土砂詰まりは、橋面上の雨水滞水による床版劣化の原因となる。
・伸縮装置の土砂詰まりは、伸縮装置の機能障害による支承や主桁への悪影響の原因となる。

排水柵に土砂詰りが生じた例

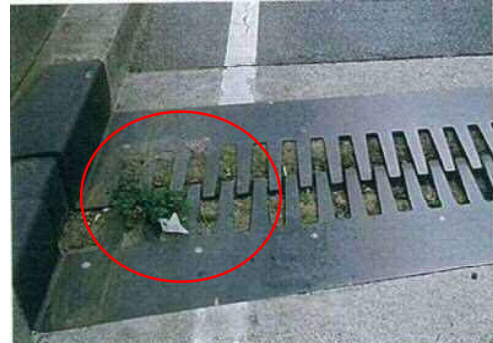
伸縮装置の遊間に土砂詰りが生じた例
