# 資料編

## 現況図面・現況写真

## 陣屋跡及び関連施設の現況写真

## 史跡小島陣屋跡の現状と課題

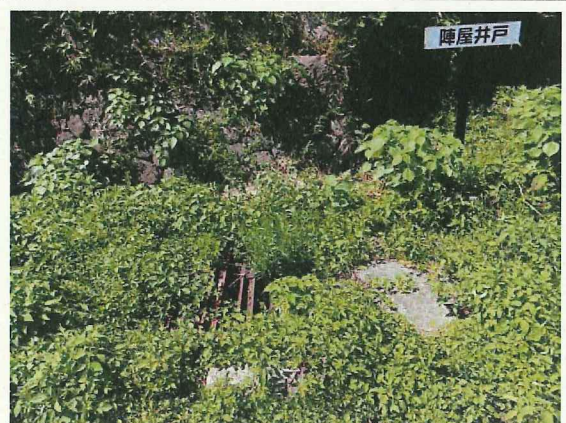
5 第2郭に良好に残る井戸

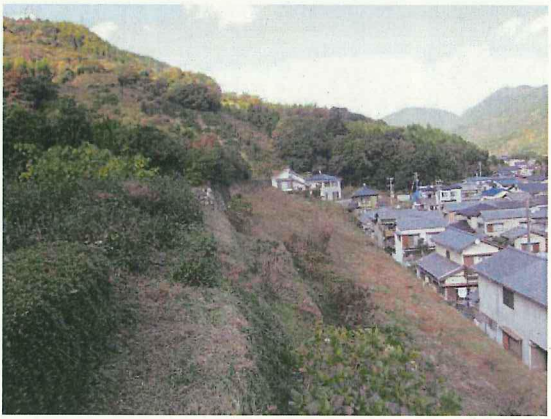
11 第2郭東側の階段状の低石垣が積まれた崖地

A 史跡指定地 階段状の低石垣 絵図に土手と描かれている、第2郭東側の石垣である。急傾斜地に階段状の低石垣が4～5重に積み上げられている。石垣は石が抜き取られた部分が多い。 急傾斜地崩壊危険区域に指定されている。	郭の土居（土手）だった斜面地に、ミカン耕作のため低石垣が築かれたと考えられる。一部で石垣が弛み、崩落が危惧される。 崖地のため、草刈などの日常的維持管理に危険が伴う。	<ul style="list-style-type: none"> <li>石垣の調査の検討</li> <li>整備に至る経過措置としての石垣の維持管理や安全対策の検討</li> </ul>
		A 史跡指定地 沢沿いの農地 調査の結果、最上段の畑地は侍屋敷地に含まれていた可能性がある。石垣は、陣屋当初のものではなく、新たに積み重ねられたか大きく改変された可能性が高い。 傾斜地に開かれた小区画の元農地に木竹が繁茂する部分がある。	がけ崩れにより崩落する恐れがある場所が存在する。 繁茂した木竹により別当沢沿いの見通しがさえぎられている。	<ul style="list-style-type: none"> <li>崩落防止対策の検討</li> <li>傾斜地の適切な維持管理の検討</li> </ul>
		B 厩・学問所推定地 絵図に陣屋の厩、学問所などが描かれた部分で、現在宅地である。未指定地である。	地形から陣屋の郭内であったことは明らかであり、将来的に調査と追加指定の検討が必要である。	<ul style="list-style-type: none"> <li>宅地利用と遺構保護の適切な調整</li> </ul>
	馬場	B及びC1 絵図にある馬場の区画がそのまま宅地の区画になっている。宅地造成により馬場の東縁を区切る石垣は破壊された可能性があるが、西縁の宅地背後の石垣は良好に残存している。未指定地である。	地形から馬場の存在は明らかであり、将来的に調査と追加指定の検討が必要である。正確な馬場の範囲が不明である。 西側の崖状の低石垣の崩落が懸念されている。	<ul style="list-style-type: none"> <li>馬場の範囲の解明</li> <li>宅地利用と遺構保護の適切な調整</li> </ul>

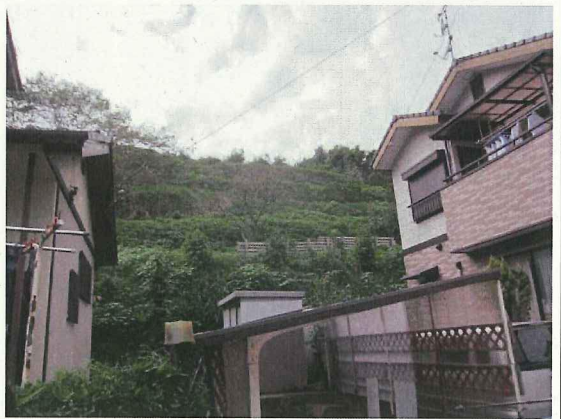
12 第2郭東側の崖地を宅地側から見上げる

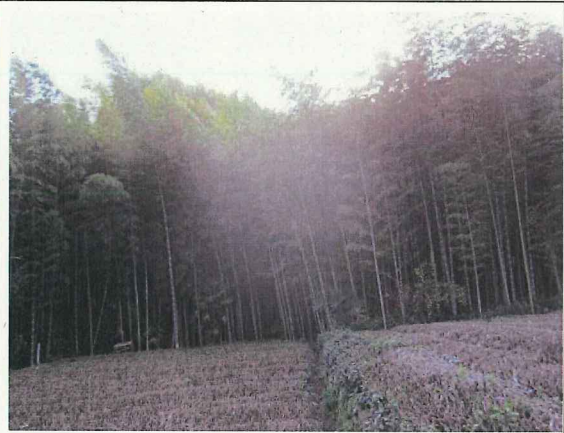
14 第2郭南側の別当沢沿いに茂る竹林

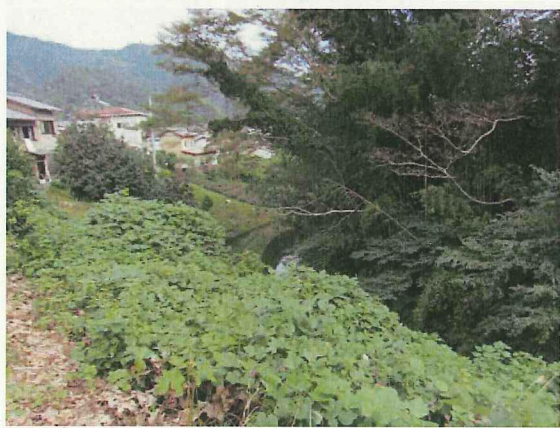
21 別当沢沿いの崖地、樹木や草が繁茂する

大手	B 甲州街道から分岐し、外枡形から大手に至る大手道が通ると考えられる。一部通路の整地面が確認されている。未指定地である。	大手道から大手門、あるいは枡形虎口へ至る経路が一部未解明である。調査と追加指定の検討が必要である。	<ul style="list-style-type: none"> <li>大手道の適切な学術的評価</li> </ul>
沢沿いの崖地	B 別当沢沿いは崖地で、土石流危険区域に指定されている。	がけ崩れにより崩落する恐れがある場所が存在する。	<ul style="list-style-type: none"> <li>崩落防止対策の検討</li> <li>景観整備の検討</li> </ul>

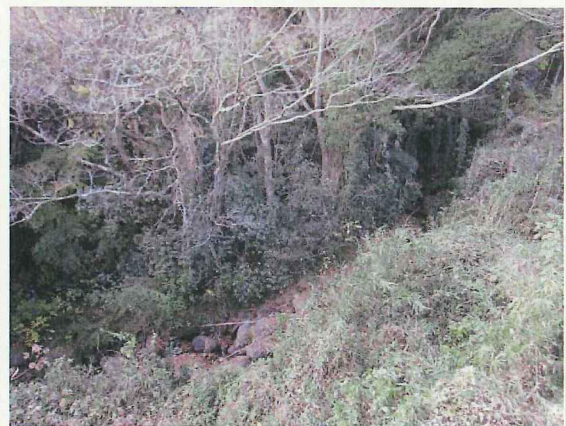
26 別当沢、樹木で見通しがきかない

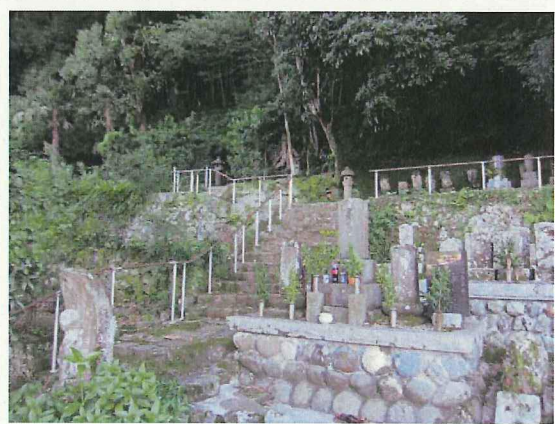
28 藩主松平昌信公の墓地、階段を登った左手奥の部分

陣屋関連施設	藩主墓地(龍津寺)	<p>龍津寺墓地の一角に小島藩主昌信公の墓地が残されている。維持管理は龍津寺が行っている。</p> <p>龍津寺は、小島藩主松平家の香華寺で、江戸時代の建造物が存在する。市指定文化財が多く存在する。</p> <p>本堂南側の茶畑には藩主を迎え入れた南屋敷があり、南屋敷と本堂との間の庭園は中庭であったと伝わる。</p> <p>本堂裏の急斜面上の森林は、高齢であるが人手が加わった二次林であると思われる。</p> <p>おしゃもじさん、諏訪大明神、護摩堂など寺院周辺の小祠を祀っている。</p>	<p>墓碑の風化が進んでいる。</p> <p>小島藩主と藩政に関わる寺院として重要である。</p>	<ul style="list-style-type: none"> <li>墓地の適切な保護</li> <li>小島藩及び小島陣屋跡との関わりを明確化</li> <li>陣屋跡整備に際してのあり方検討</li> </ul>	
	酒瓶神社	<p>高根山山頂にあった天神社が永禄年間に兵火で焼失したため、宇天神に移した。その後、天神社を小島藩主守護神として現在地（宇雄島）に移した。明治9年（1876）に字名を雄島から大久保に改めた。（『小島村誌』1913年より抜粋要約）</p> <p>安政地震で倒壊した鳥居を、安政6年（1859）小島藩主信進が新たに造立した。稲荷神社は、小島陣屋の御殿北側にあったものを遷し合祀したと伝えられている。</p>	<p>小島藩主と藩政に関わる神社として重要である。</p> <p>神社所在地の旧字名「雄島」は、「小島」の地名の由来と考えられる。</p> <p>鳥居の風化が進んでいる。</p>	<ul style="list-style-type: none"> <li>神社と鳥居の適切な保護</li> <li>小島藩及び小島陣屋跡との関わりを明確化</li> <li>陣屋跡整備に際してのあり方検討</li> </ul>	
	御殿の書院 (小島公会堂) 小島町 786-2	区分外	<p>市指定文化財建造物（平成13年1月10日指定）。昭和3年に陣屋跡から移築された御殿の書院で、青年団話所、公会堂として利用されていた。現在、小島自治会が所有・管理している。底地は個人所有。</p> <p>平成13年に静岡県建築士会清水支部が建物の実測調査を行い実測図と復元図を作成している。</p> <p>建物部材の経年変化をみると、書院一の間、二の間、御座間は宝永元年（1704）の御殿創建時のもので、縁側と寝間は安政地震後の改築時のものと考えられる。陣屋の廃絶後、この建物の外装や間取り、建具に手が加えられたため、江戸時代の建物には見えないが、外部から見えない屋根の小屋組みや床組みには古い部材が残されている可能性が高い。建物の床下に雨水が入り込み、土台が傷んだ部分がある。</p>	<p>現存する建物は、小島藩の藩政の中心となった御殿の主要部分と考えられる。</p> <p>藩主の御座間であったと推定される座敷は、御殿の創建当初の姿を伝える貴重な建物である。</p> <p>市内に近世城郭建物はほとんど現存しないことから、この書院は非常に貴重である。</p> <p>※三島市玉沢の妙法華寺に駿府城のお万の方の居間が移築されたといわれる建物があるが、詳細は不明である。</p> <p>地域住民の理解のもと、書院が良好に保存されてきた。建物は陣屋内の原位置にあってこそ、陣屋御殿の機能が正しく理解される。</p>	<ul style="list-style-type: none"> <li>史跡内の原位置への移築に向けた学術的根拠の提示</li> <li>再移築手続きに関する文化財保護法、建築基準法上の課題の抽出・整理</li> <li>再移築工事における技術的課題の抽出・整理</li> </ul>

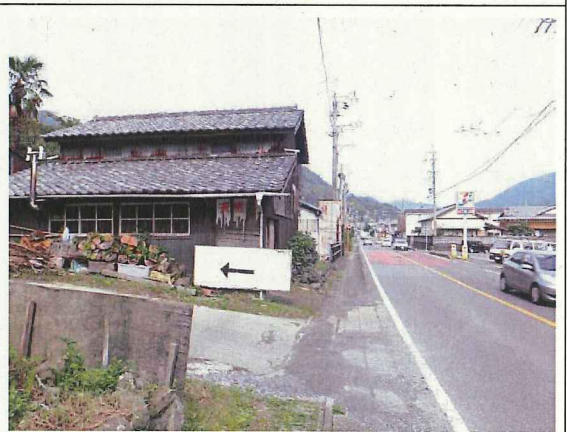
34 小島集落の南端、南沢と甲州街道が交差する場所に番所があったと伝わる、現在は宅地

御殿庭園 (城ヶ平)	—	<p>御殿の庭園があったといわれる。小島藩主が墓地の永代祠堂料として龍津寺に寄進した土地と伝わる。現在は山林である。</p>	<p>遺構は未確認である。</p>	<ul style="list-style-type: none"> <li>遺構の確認手法の検討</li> <li>景観整備等のあり方検討</li> </ul>
番所跡	—	<p>身延街道と南沢川が交差する地点の、小島本町地先に番所（関所）があったといわれる。現在は宅地である。</p>	<p>現地で番所の痕跡はわからない。</p>	<ul style="list-style-type: none"> <li>位置の表示の検討</li> <li>ネットワーク整備等のあり方検討</li> </ul>
