# 平成28年度静岡市合流式下水道 緊急改善事業に関するアドバイザー会議

## 静岡市合流式下水道緊急改善事業の 事後評価について

平成28年7月22日

静岡市上下水道局下水道部

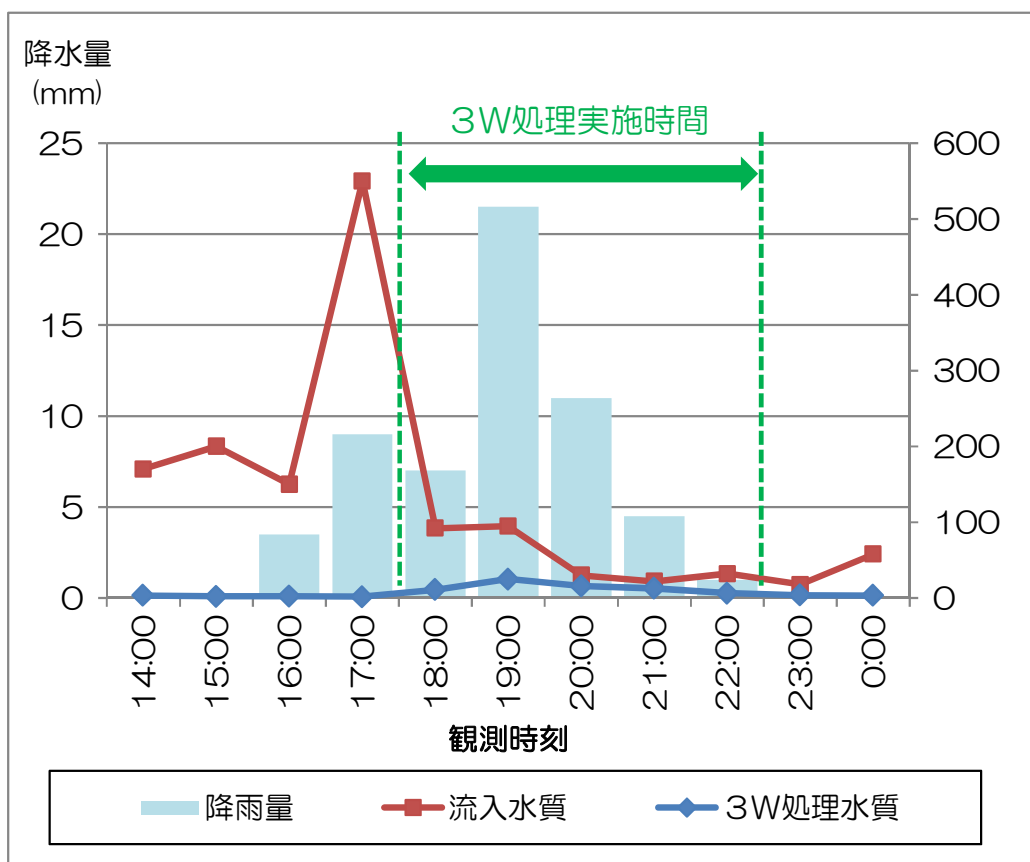
水質モニタリング結果より  
3W処理の除去率を算出

3W除去率 (%)	
	計画	モニタリング結果より
高松浄化センター	90%	79.2%
城北浄化センター	90%	90.1%
南部浄化センター	90%	87.5%
北部浄化センター	90%	87.8%

モニタリング結果より算出した  
除去率にて再計算

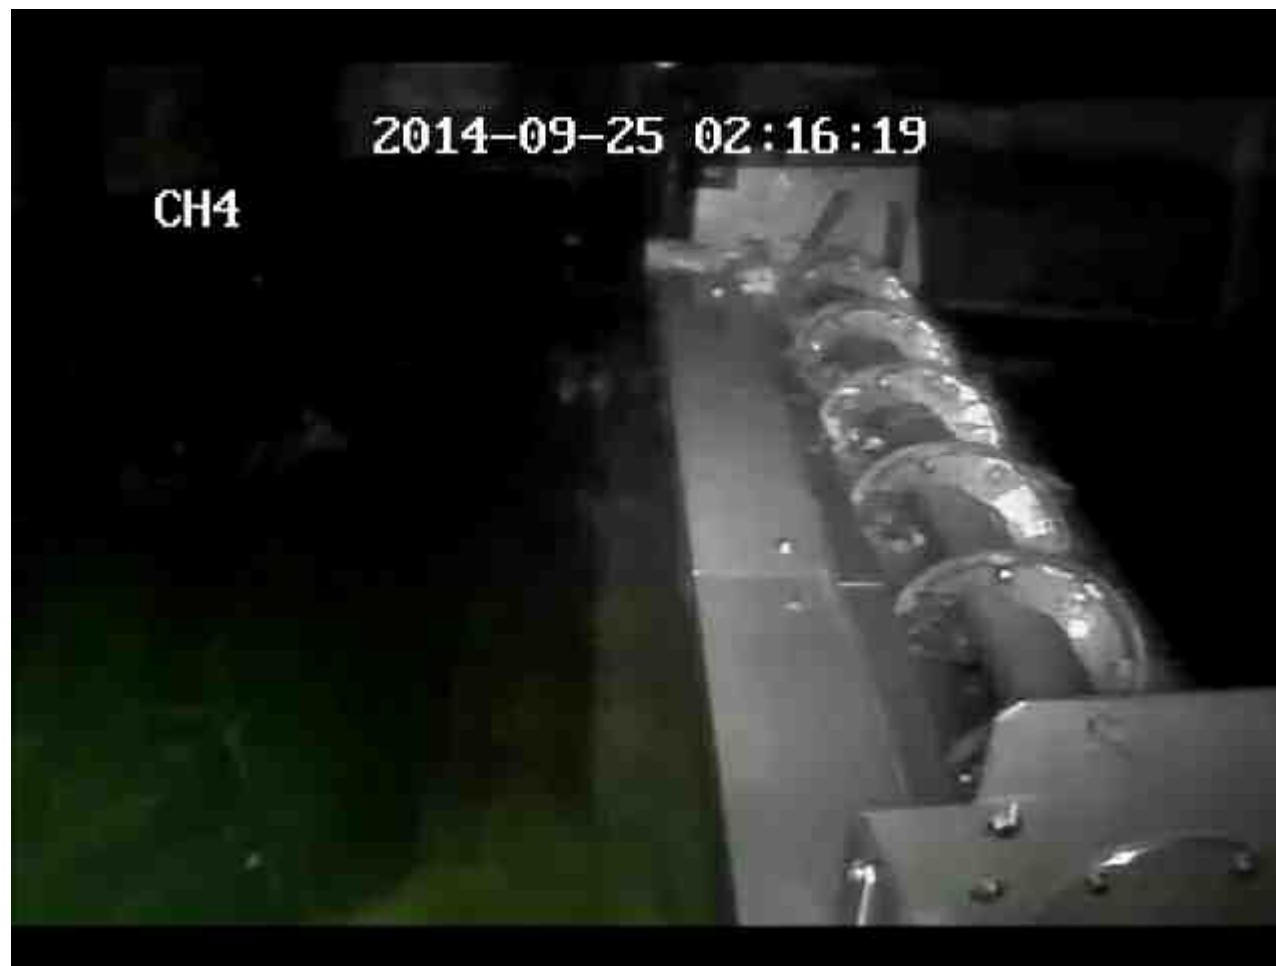
#### 越流の様子（城北No.1吐口）

観測日：2014.9.24～25  
総降雨量 179.5mm  
時間最大降雨量 50mm/h  
降雨継続時間 22時間

越流開始時刻 2：17  
越流時刻までの総降雨量 31.5mm  
越流時刻の時間最大雨量 7.5mm/h

モニタリングにより、対策効果を確認

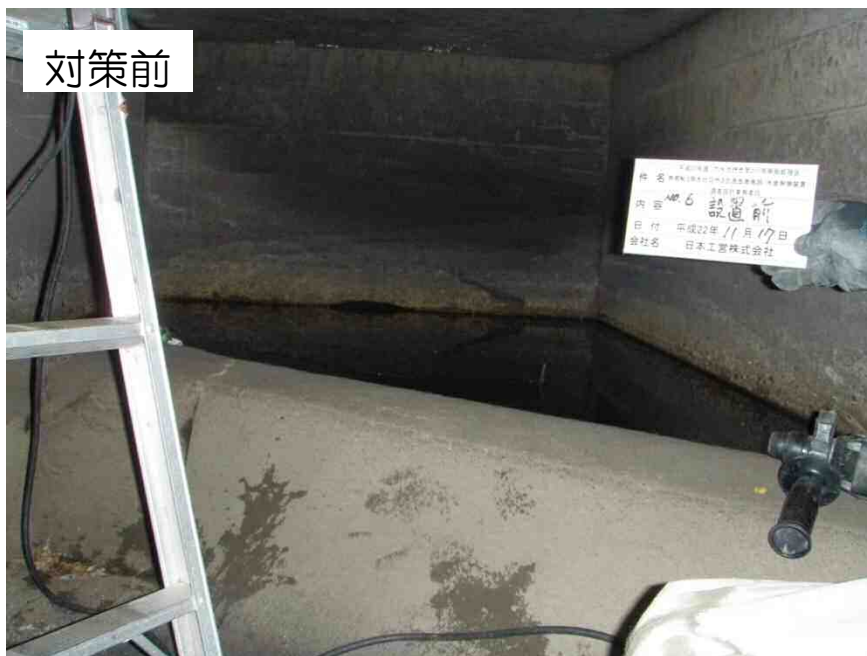
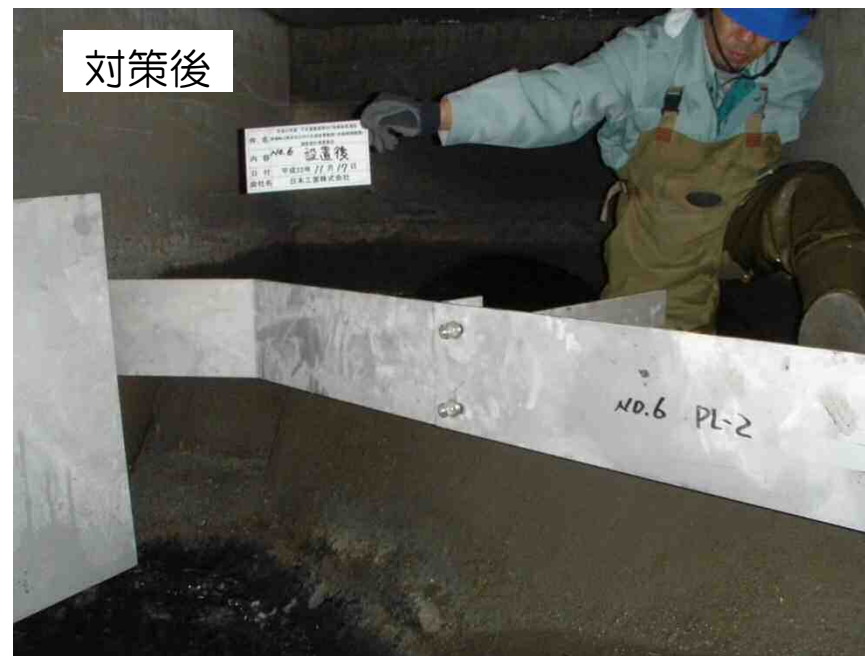
#### 南部No.6吐口

モニタリングにてスクリーン稼働状況・きょう雑物捕捉状況を調査

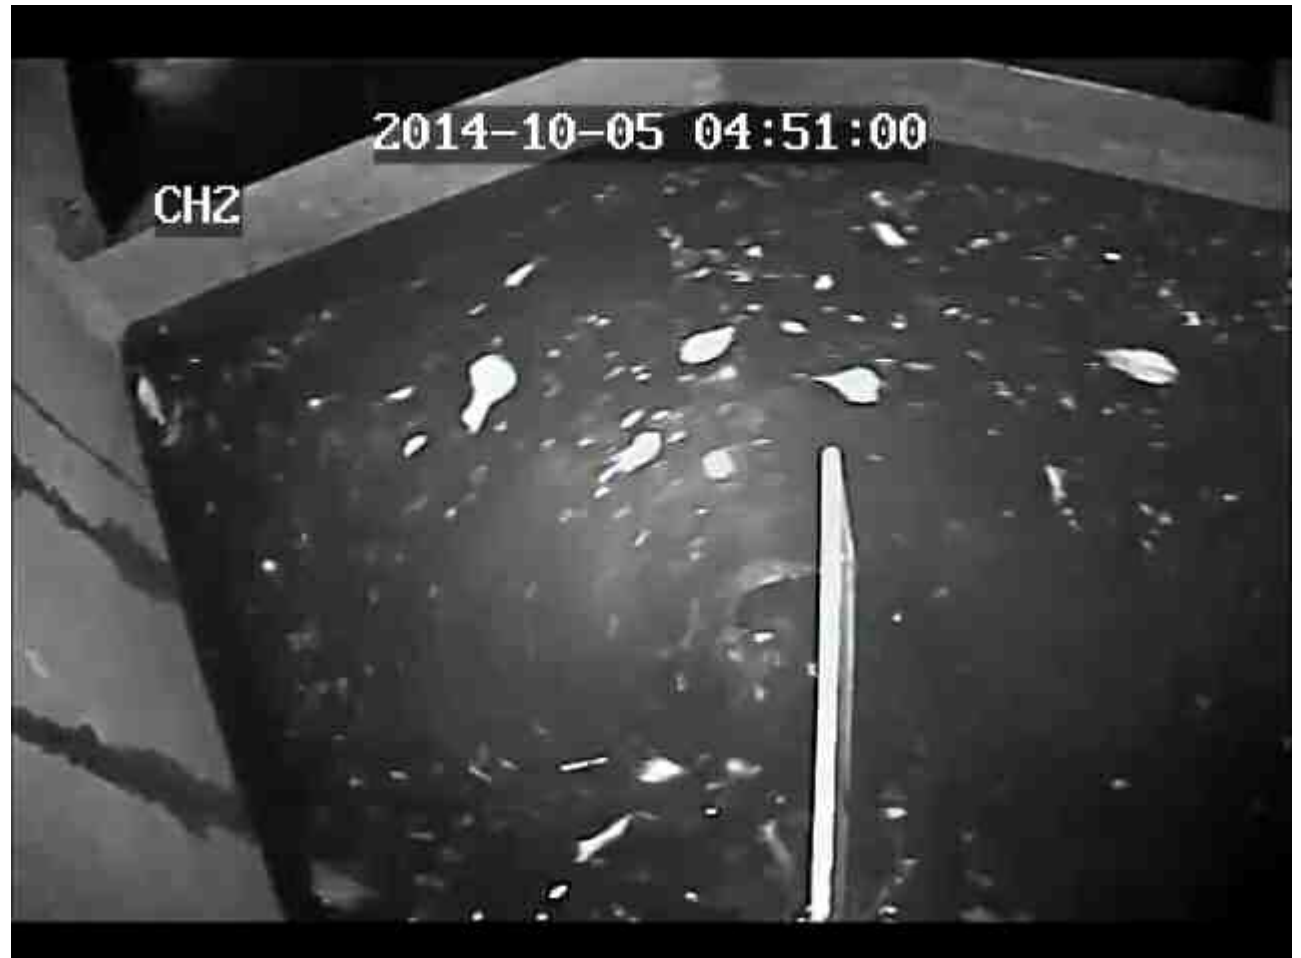
#### 水面制御装置の様子（南部No.6吐口）

観測日：2014.10.5~6  
総降雨量 428.0mm  
時間最大降雨量 64.5mm/h  
降雨継続時間 32時間

観測時刻 4:50  
観測時刻時間最大雨量 0.5mm/h

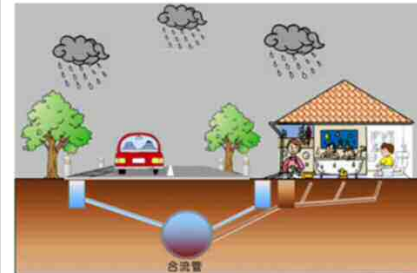
合流式下水道

「下水」とは、生活雑排水などの汚水と、雨水を総称したものです。下水を集める方法には、汚水と雨水を1本の管(合流管)で集める「合流式下水道[ごりゅうしきげすいどう]」と、汚水と雨水をそれぞれ別々の管(汚水管、雨水管)で集める「分流式下水道[ぶんりゅうしきげすいどう]」があります。
