議題(1) (入江東地区)  
社会実験時の効果検証調査結果

# 3. 効果検証調査 結果

# 議題(2)(入江東地区) アンケート調査結果

# 議題(4)(入江東地区) 対策検討(案)

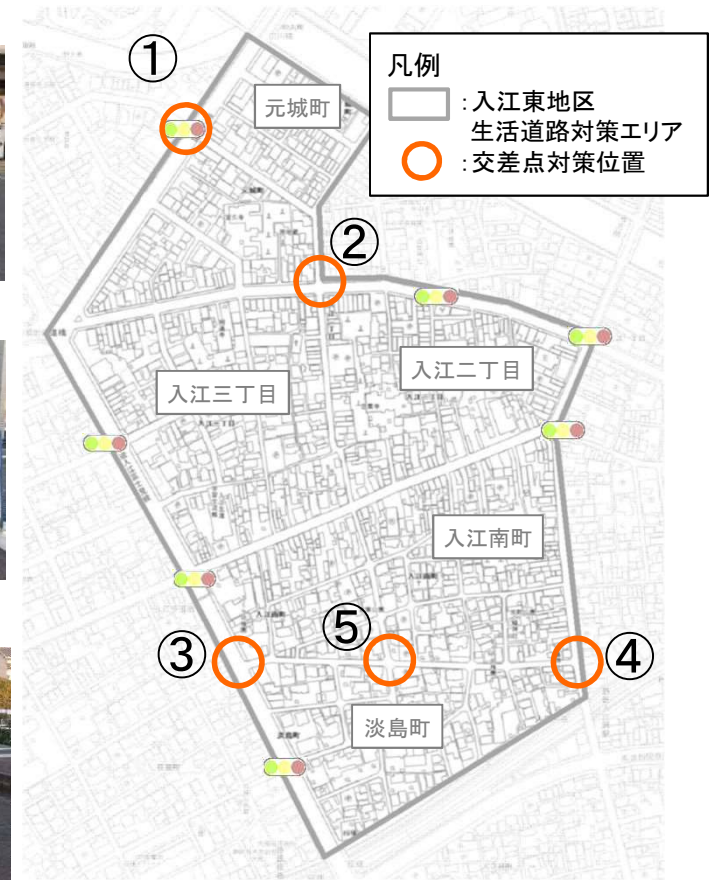
# 1. <おさらい> 入江東地区の社会実験中の対策内容

- 交差点狭さくを実施<幹線道路交差点> (①~④)。
- 交差点ハンプを実施<通過交通>。(⑤)。

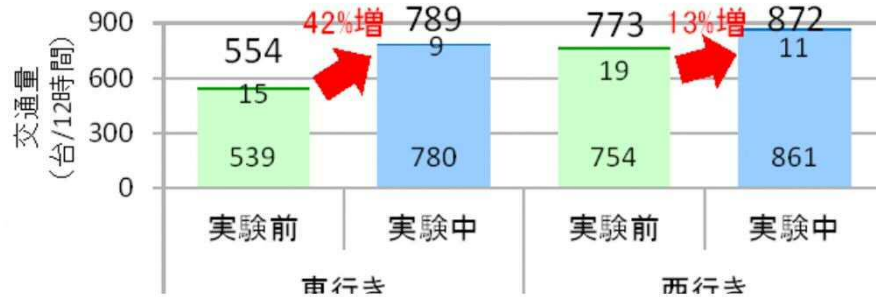
エリア1

○交通量は増加

○国道1号に近いエリア1は、東行き約790台、西行き約880台に、  
 エリア2・3は、約250台～約410台程度に増加。

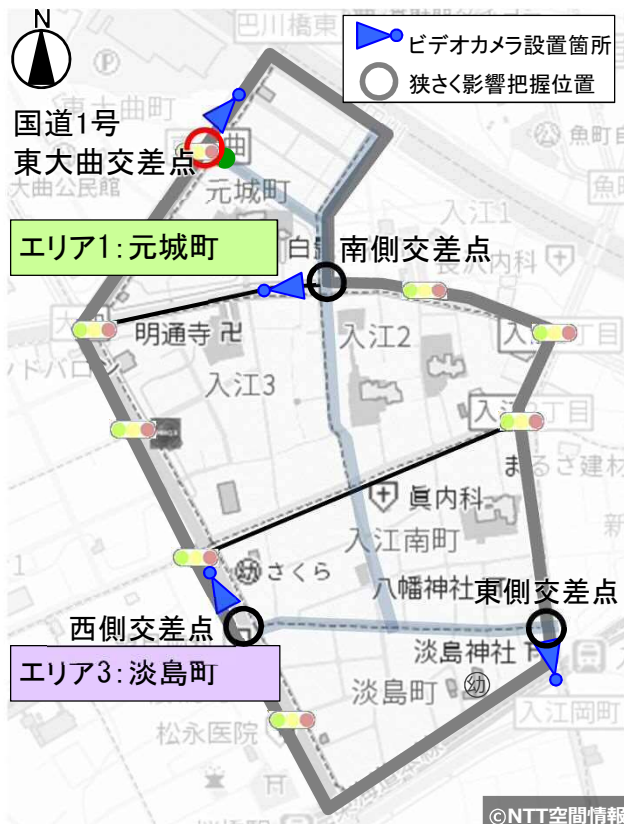
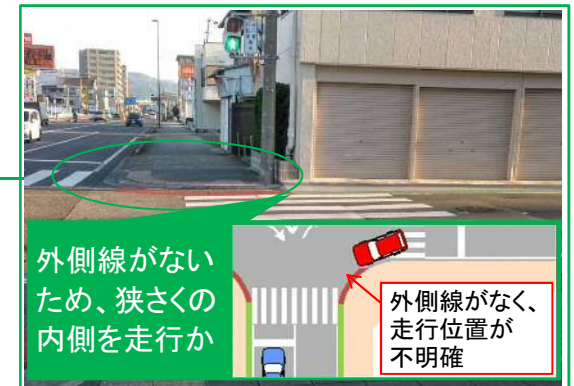
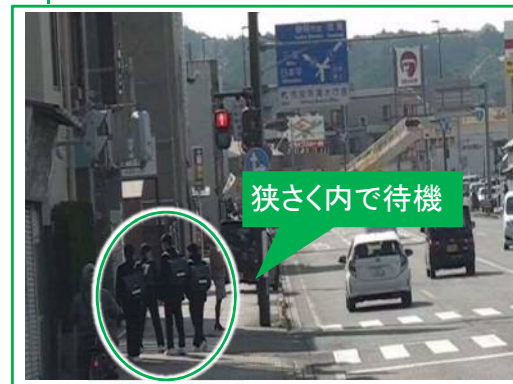
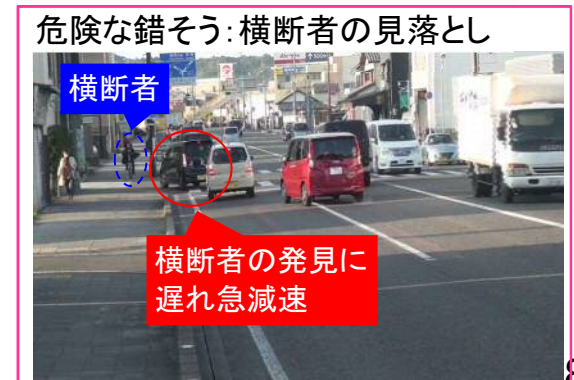
## エリア1 国道1号東大曲交差点 狭さくの影響

- 狭さく箇所にて左折する車両106台/6h(2.3%)で、多くの左折車が狭さくの内側を走行。外側線がない影響が考えられる。
- 危険な錯そうは1件/6hで、後続車両への悪影響はなかった。
- 信号待ち時に狭さく内で待機する横断者もみられた。

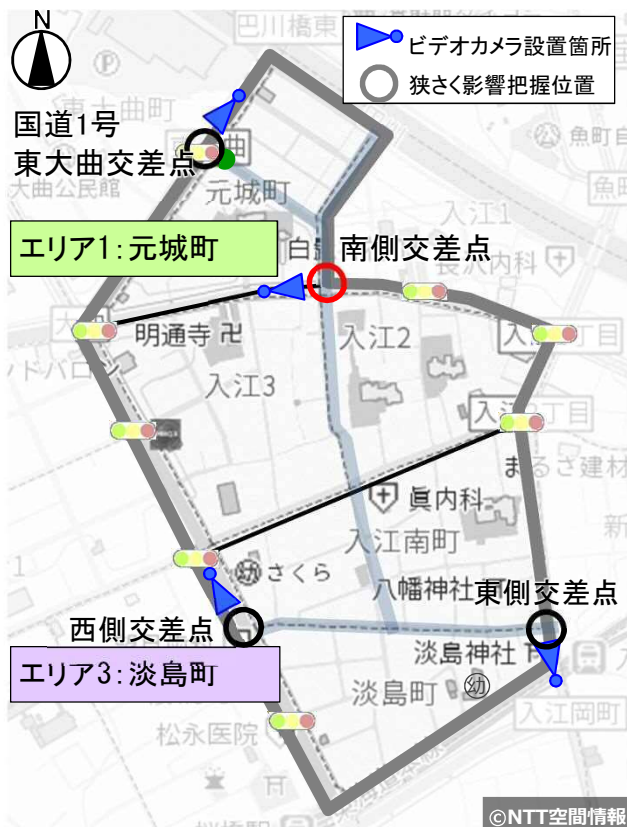
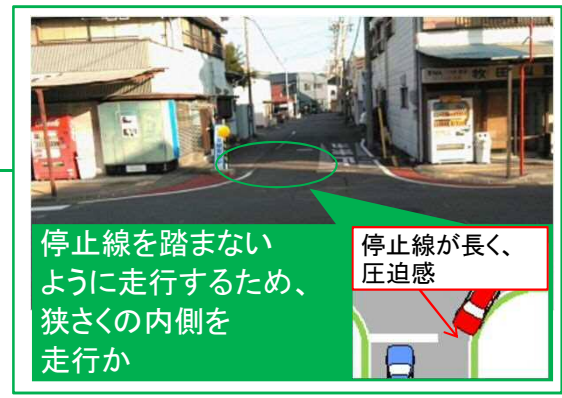
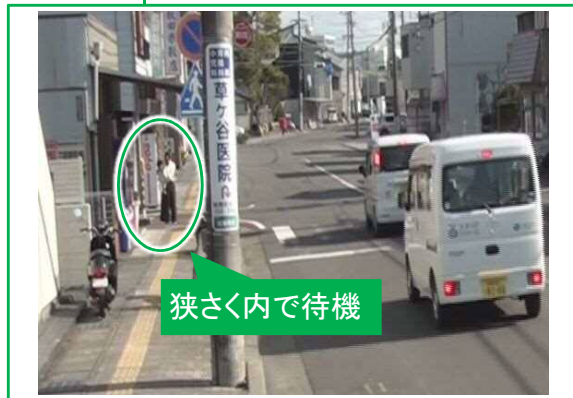
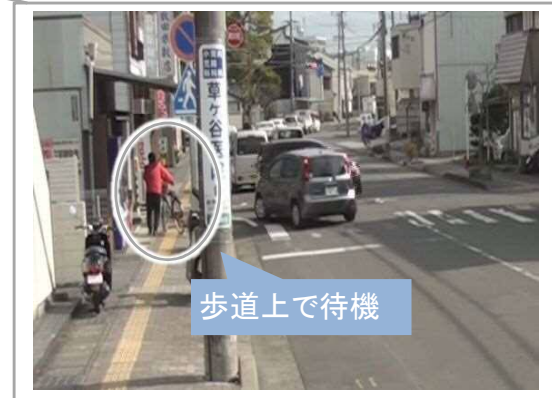
## エリア1南側交差点 狭さくの影響

- 狭さく箇所にて左折する車両69台/6h(5.7%)で、多くの左折車が狭さくの内側を走行。停止線の影響が考えられる。
- 危険な錯そうや後続車両への悪影響はなかった。
- 狭さく内で車両通過を待つ横断者もみられた。

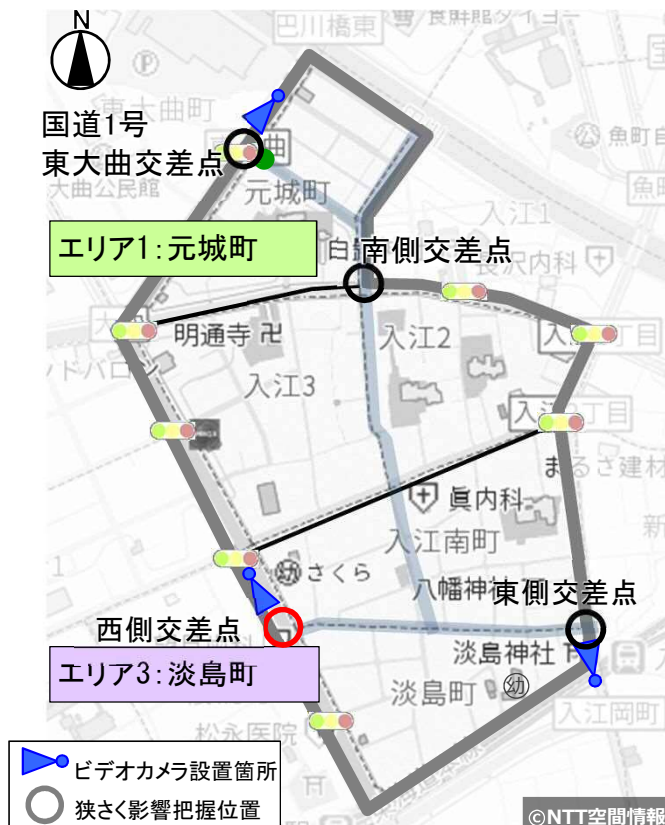
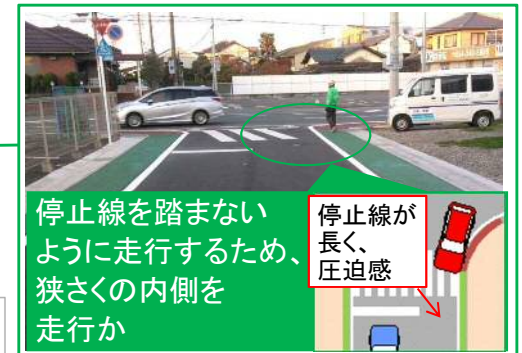
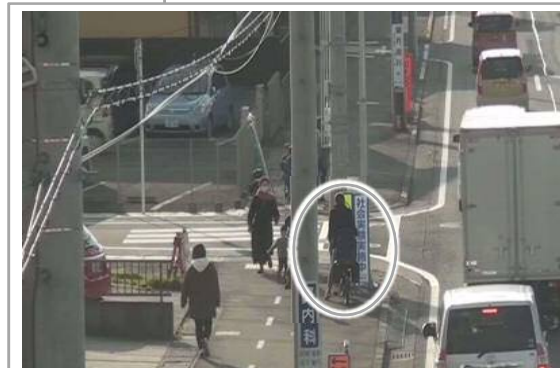
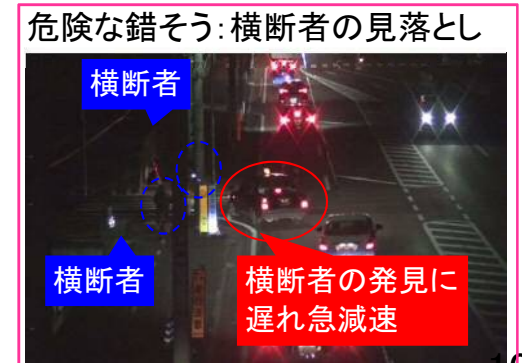
## エリア3西側交差点 狭さくの影響

- 狭さく箇所にて左折する車両62台/6h(1.9%)で、多くの左折車が狭さくの内側を走行。停止線の影響が考えられる。
- 危険な錯そうは1件/6hで、後続車両への悪影響はなかった。
- 車両通過を待つ横断者は歩道上で待機。

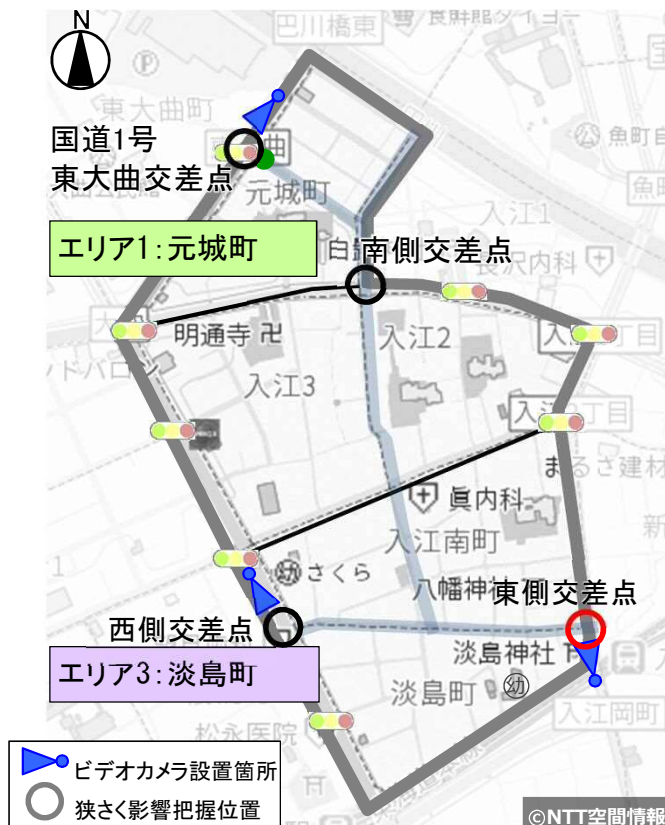
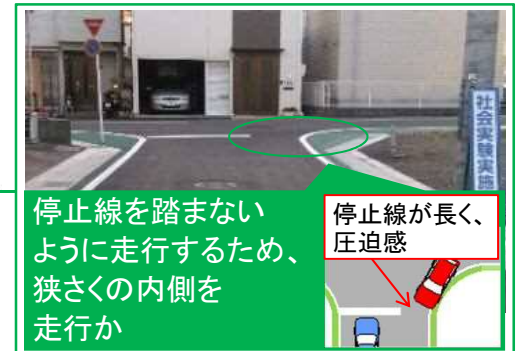
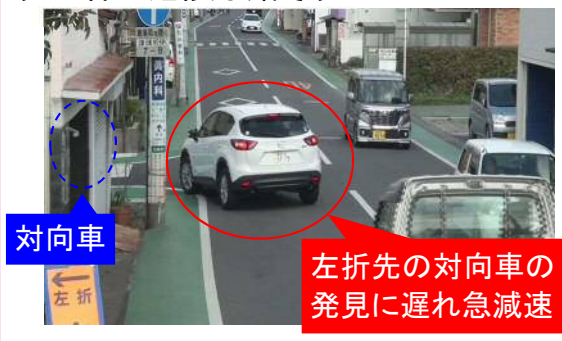
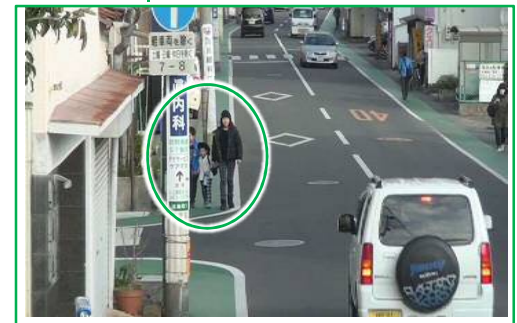
## エリア3東側交差点 狭さくの影響

- 狭さく箇所にて左折する車両127台/6h(9.9%)で、多くの左折車が狭さくの内側を走行。停止線の影響が考えられる。
- 危険な錯そうは1件/6hで、後続車両への悪影響はなかった。
- 車両通過を待つ横断者は新設したグリーンベルト上で待機。

うち1件で危険な錯そう

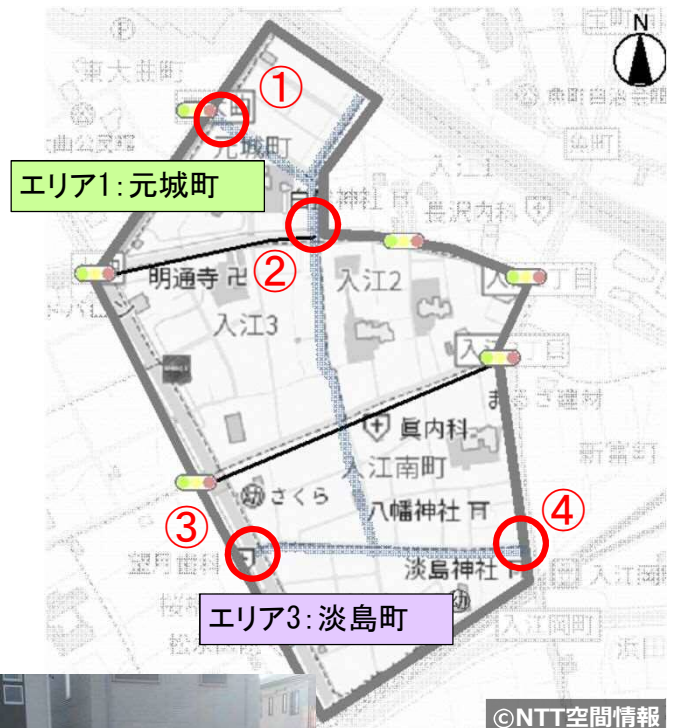
## ■左折車走行位置

- 交差点狭さくの内側のカラー舗装上を走行する車両が多い。
- また対策が気にならない、気づかないという意見が多い。
- 今回のみの対策では不十分であったと想定される。

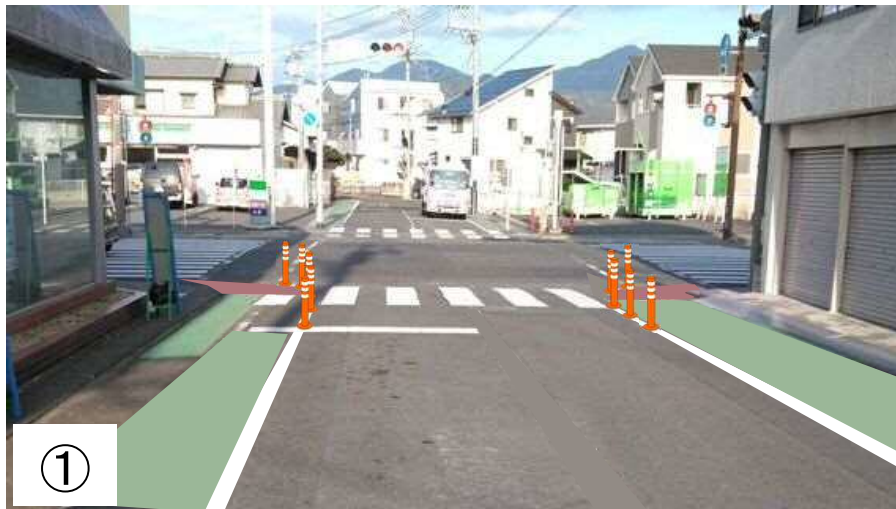
■エリア1 国道1号東大曲交差点

○すでに施工済みの交差点狭さくの外側線上にポストコーンを設置し、さらなる通過交通の抑制を図る。

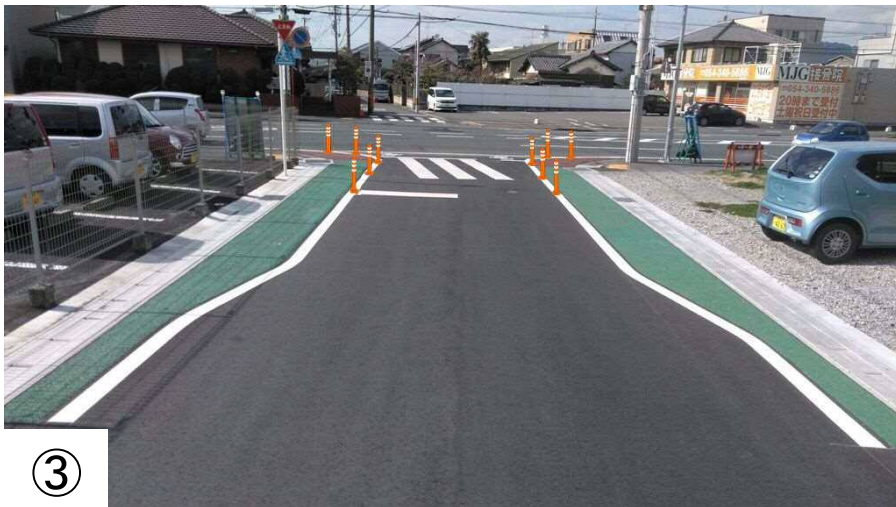
■エリア3 西側交差点

○すでに施工済みの交差点狭さくの外側線上にポストコーンを設置し、さらなる通過交通の抑制を図る。

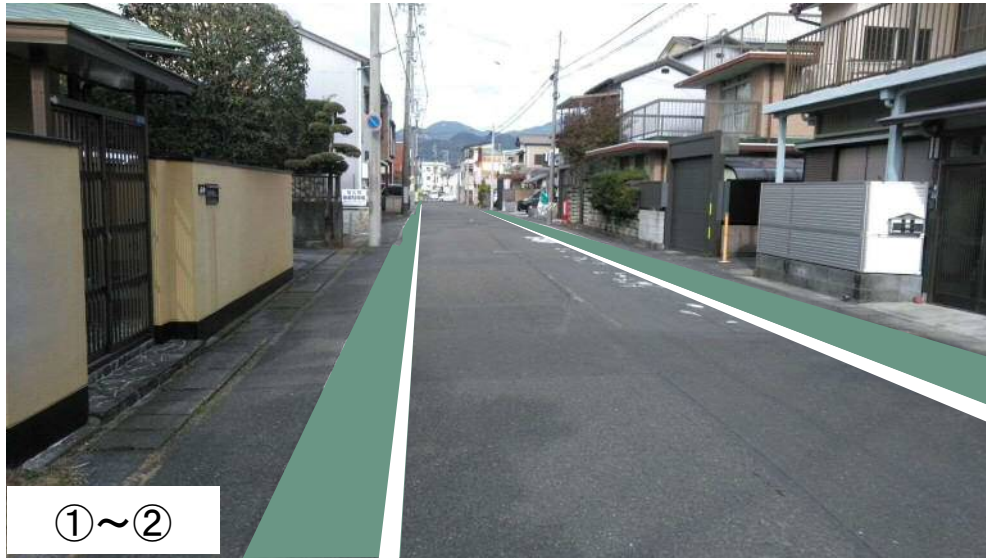
#### ■エリア1 単路部

○単路部にグリーンベルト等の設置により、車線を狭幅員化し、走行速度の抑制とともに歩行者空間の確保を図る。

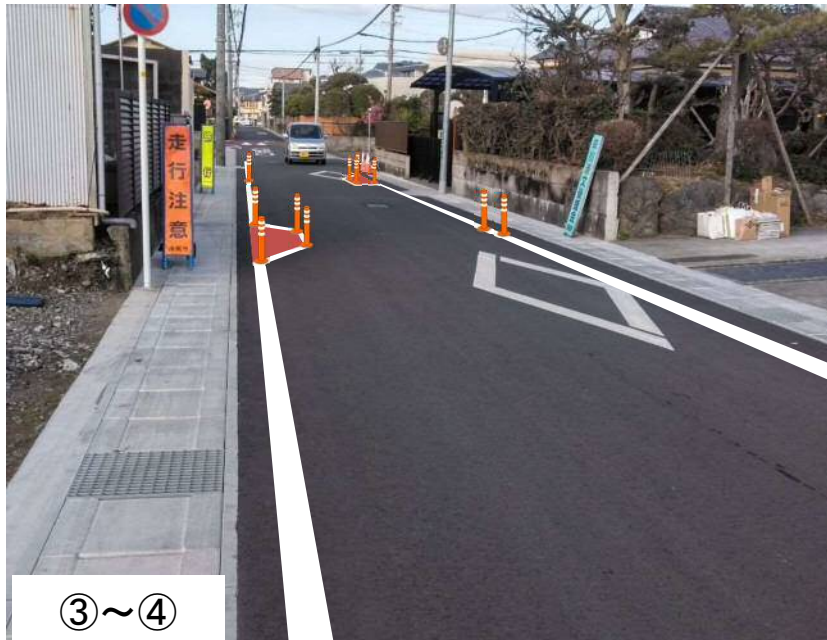
### ■エリア3 単路部

○単路部に狭さくを設置し、走行速度の抑制とともに通過交通の抑制を図る。

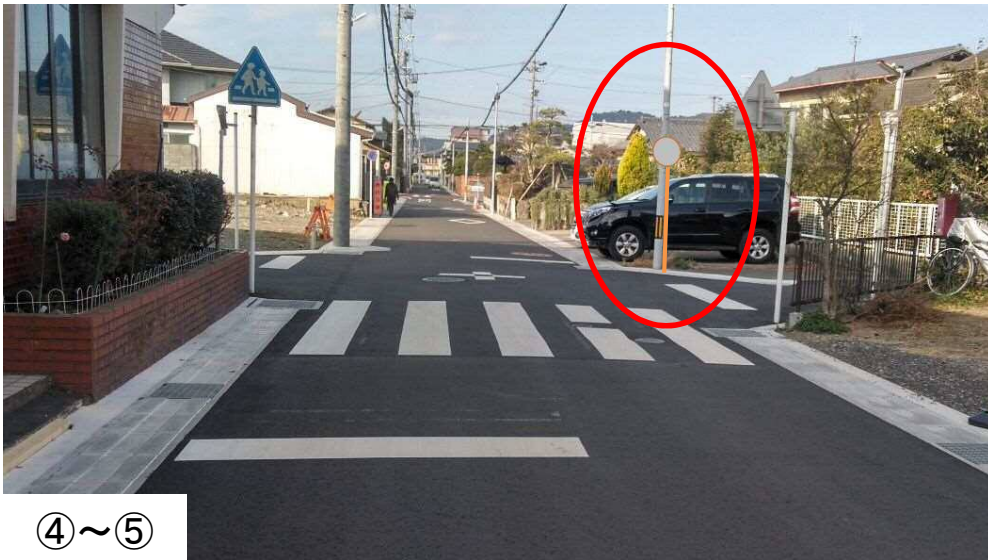
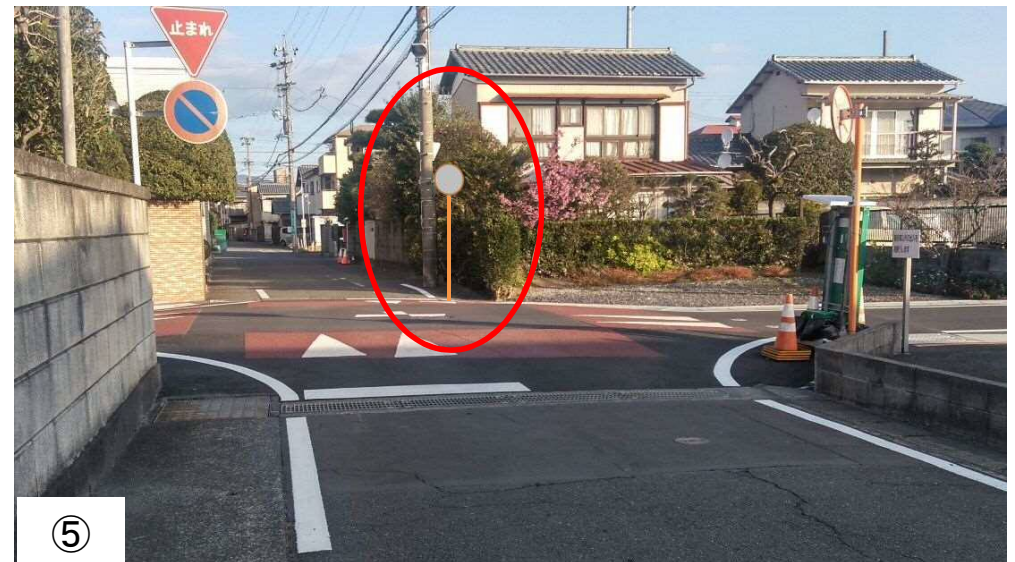
### (1) カーブミラーの設置

○地区内の見通しの悪い交差点にカーブミラーを設置し、出会い頭事故を防止する。
