3) 高標高部の湧水への影響予測について

①国交省有識者会議で実施した高標高部の湧水への影響予測について

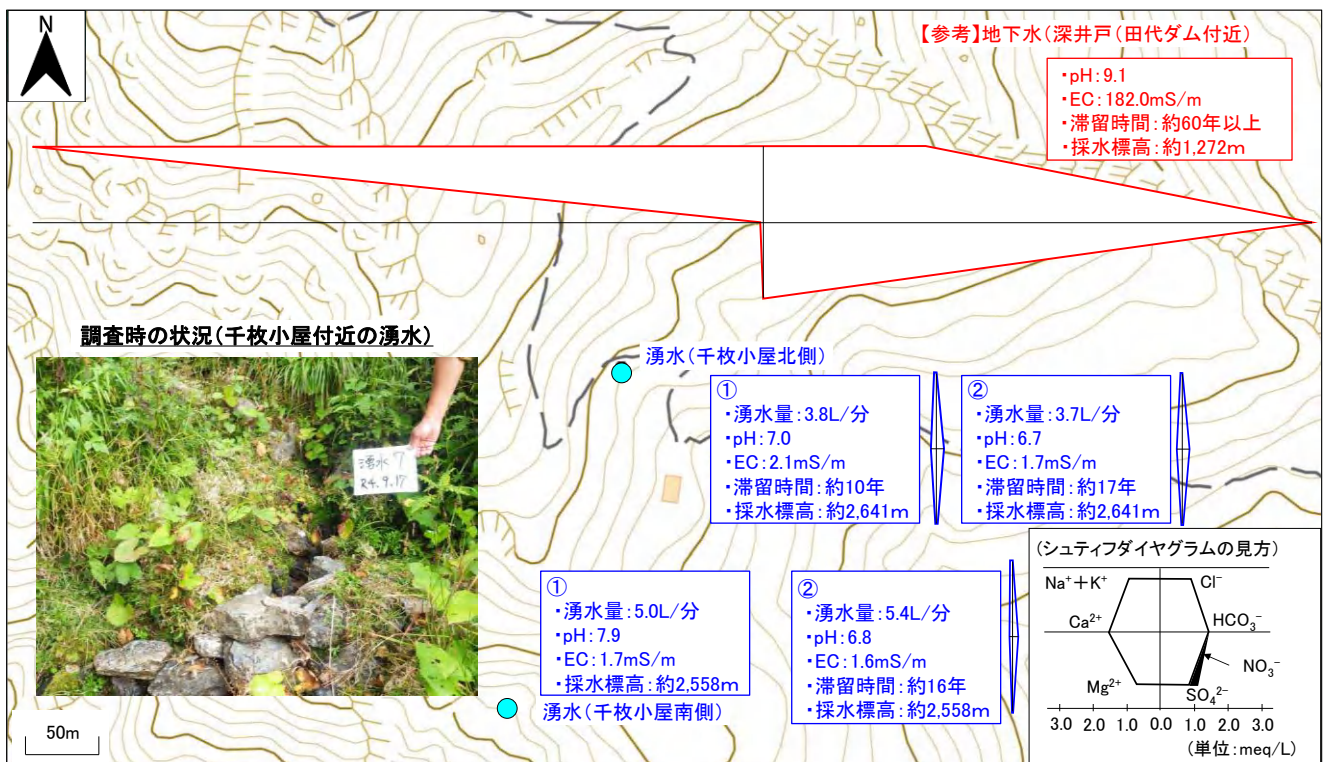
図 55 成分分析の計測結果まとめ (千枚小屋付近の湧水)

・成分分析の結果を、図 55～図 57、表 7～表 9にお示しします。なお、池の水などの平均涵養標高を算出するための地下水涵養線⁹を作成するために、酸素・水素安定同位体比の計測も行っており、その結果については、（巻末参考資料2：大井川流域の湧水の酸素・水素同位体比の計測結果について）に記載しています。

—溶存イオン分析の結果、各湧水の各イオン濃度は非常に少なく、一般的に地表水や浅層地下水に見られるようなカルシウムイオン（Ca²⁺）と重炭酸イオン（HCO₃⁻）の濃度が卓越した水質特性を示しました。また、pHは6.7～7.9で中性を示し、電気伝導度ECは1.6～5.6mS/mとなりました。

- 六フッ化硫黄 (SF_6) 及びトリチウム分析の結果、各湧水の滞留時間は約 10 年～約 17 年と推定されました。
- 一方、深井戸 (田代ダム付近) の平均涵養標高留時間は約 60 年以上と推定され、各湧水と比較して滞留時間は長い結果となりました。

- ・いずれの湧水も、溶存イオン分析、pH、ECの計測結果や不活性ガス等分析の結果が、深度が計画路線近傍である深井戸（田代ダム付近、井戸深度：GL-256m）の結果とは異なる傾向を示していることや微地形の調査結果から、高標高部の湧水は深部の地下水との関連性は低いと考えられますが、図 6 6 のような場合には、トンネル掘削によって高標高部の湧水に影響を及ぼす可能性を否定することはできないため、下記「静岡県と静岡市の見解を踏まえた対応方針」の通り、対応していきます。

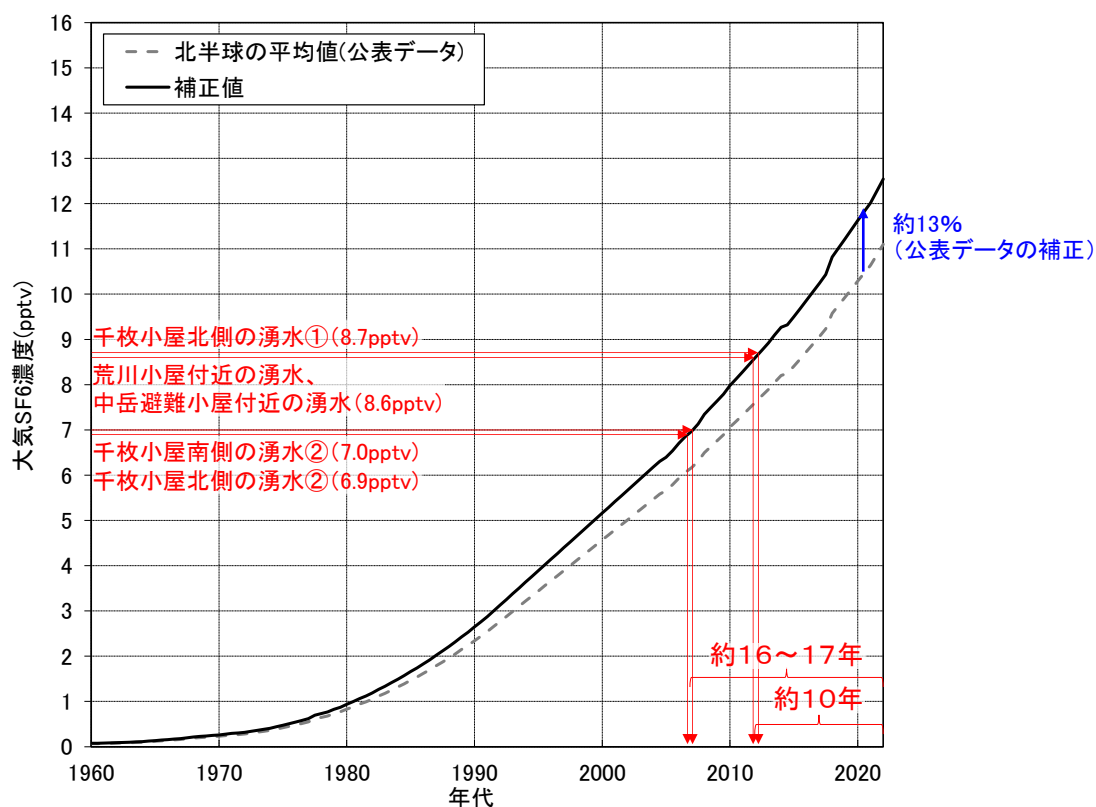
図 58 SF₆ による滞留時間の分析（各湧水）

※大気中の SF₆ 濃度は地域によってばらつきがあるとされていることから、大井川流域の大気中の SF₆ 濃度を計測し、公表されている濃度一年代の関係曲線を補正したうえで滞留時間を推定した。

※ 地下水や池の水に含まれる SF₆ やトリチウム濃度を計測し、公表されている濃度一年代の関係曲線をもとに滞留時間を推定した。なお、大気中の SF₆ 濃度は地域によってばらつきがあるとされていることから、大井川流域の大気中の SF₆ 濃度を計測し、公表されている濃度一年代の関係曲線を補正したうえで滞留時間を推定した。

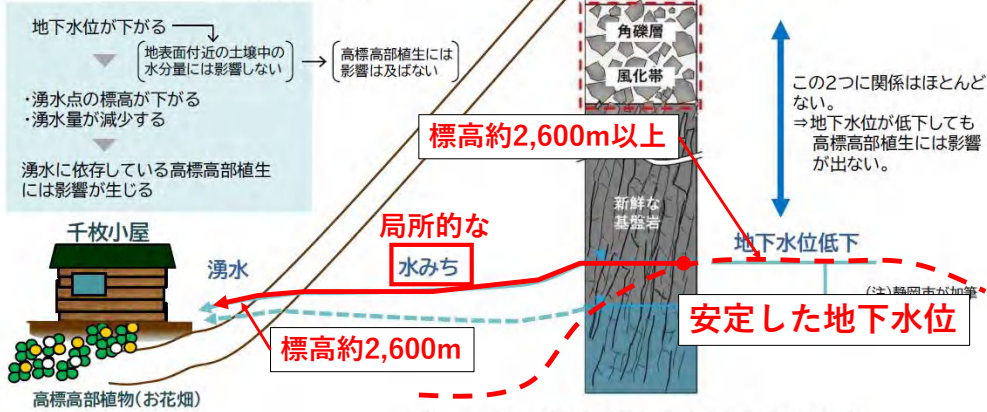
図 6 6 千枚小屋付近の湧水の供給経路 (令和 6 年 2 月 16 日 第 15 回静岡市中央新幹線建設事業影響評価協議会 資料 1 P35 「4 報告書についての県、市の見解(案)の整理」に JR が一部加筆)

(注)有識者会議報告書では「高標高部植物」の定義なし。
静岡市の理解:高標高部の沢又は湧水周辺の植物も「高標高部植物」の一部

図 12 想定される地質や地下水の帯水状況 (稜線部)

- ・トンネル掘削に伴い影響を及ぼす可能性ある地下水と高標高部の湧き水が「つながっている場合」は、図 6 6 の通りと認識し、2024 年夏季より、湧水量のモニタリングを実施することを考えています。今後、登山者等に配慮したうえで、常時計測が可能な箇所や方法を確認、検討致します。
- ・先述した成分分析や微地形に関する調査に加え、今後計測することを考えている千枚小屋南側の湧水量と千枚小屋付近に設置した雨量計で計測している降水量との応答関係を考察し、千枚小屋南側の湧水の起源の考察を深めてまいります。
