駿府城跡天守台の 発掘調査

天守台の発掘調査

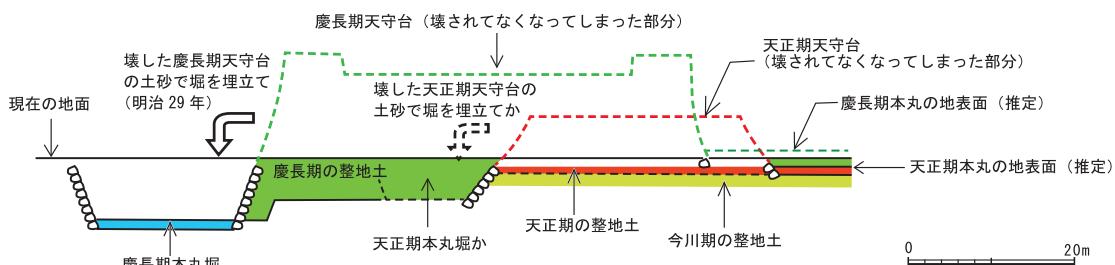
図2 天守台発掘調査断面模式図

今回の駿府城天守台の発掘調査では、従来絵図などで知られていた慶長期の天守台ほか、その内部から天正期の天守台が発見された。さらに天正期天守台の下層から今川期の遺構も見つかった。慶長期天守台は大御所徳川家康が天下普請で慶長12年(1607)より築いたもので、建物である天守は慶長15年(1610)頃完成した。天正期天守台と天守は文献史料(『家忠日記』)から、豊臣家臣となった家康により天正15～17年(1587～89)に築かれたことが判明した。

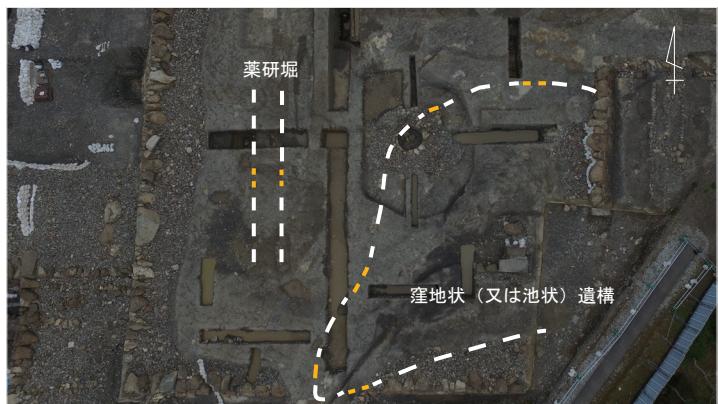
写真1 今川期の遺構

天正期天守台内部に残っていた今川期の遺構面より、断面V字の屋敷地の区画溝(薬研堀・写真2)と池状遺構が発見された(写真1)。池状遺構や天正期天守台石垣の裏込石から出土した遺物のうち、青磁の酒海壺(1)、長頸瓶(1)、水盤(3)、大皿(2)、染付の酒海壺(5・6)、赤色染付(釉裏紅)の小形長頸瓶(4)などの守護大名が所有するにふさわしい高級中国製磁器(写真3)が出土していることから、今川氏館の一画である可能性が考えられる。

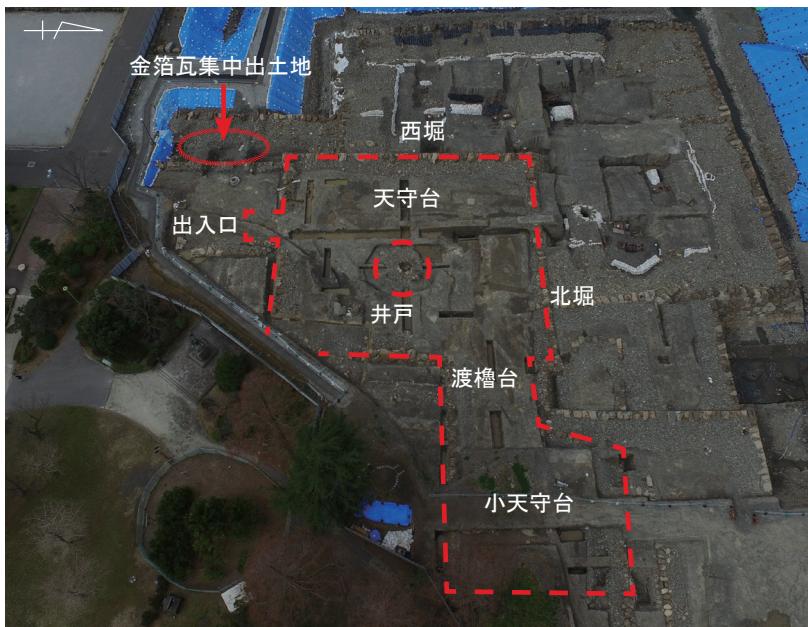
写真4 天正期天守台石垣（東から）

慶長期天守台により上半分を壊されてしまい（破城）が、内部より自然石や割石を積み上げた野面積みの石垣（写真5・6）による天守台が発見された。確認面での大きさは東西約33m、南北約37mの巨大な天守台で、東側に渡櫓台と小天守台が接続する連結式天守であることが確認された（写真4・図3）。天守への出入口は南側に石段を伴うと考えられる石垣も見つかった。また天守台中央部分からは石積の井戸も発見された。付近の慶長期整地土から大量の金箔瓦が出土したこと（写真7）から、豊臣政権の象徴である金箔瓦が葺かれた天守であったことも判明した。

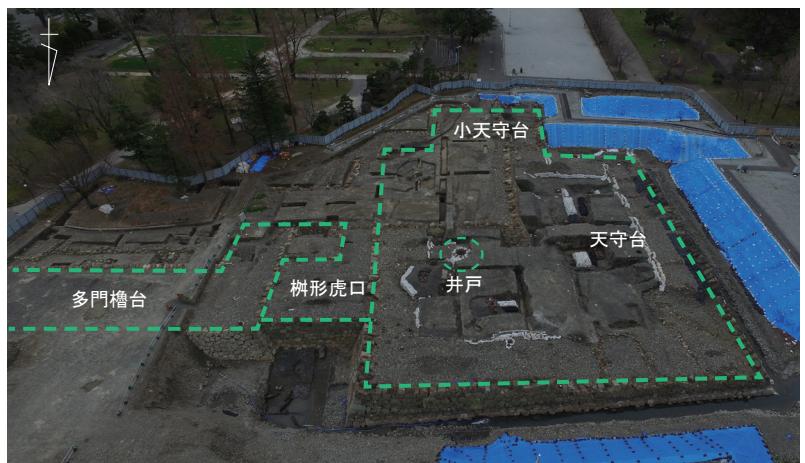
写真8 慶长期天守台石垣（北から）

明治 29 年（1896）の陸軍歩兵第 34 連隊の設置に伴い、上半分を壊されていたが基底部での大きさが東西約 63 m、南北約 69 m の規模となることが確認された。四隅に櫓、内部に天守が建てられた環立式天守であったと考えられている。慶長期の石垣は割石の表面が加工され、割石間の隙間に小さな石を詰めた打込接ぎの積み方である（写真 9）。南側に天守への出入口である小天守台の石垣（写真 8・図 4）、東側に本丸北側の出入口である天守台下御門虎口の石垣と堀底から木橋の痕跡（写真 10）が発見された。遺物は天守や虎口の門などに使われていた瓦（写真 11）が出土している。
