## 第3章 環境の現状

# I 環境基準適合状況

## II 各監視項目の状況

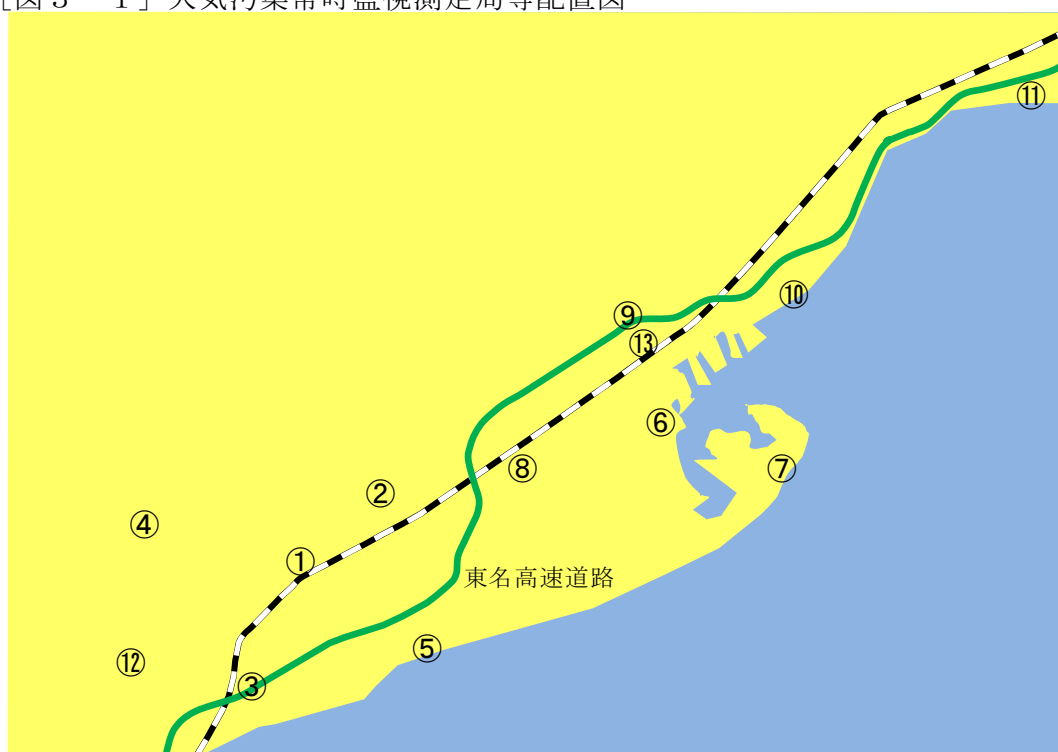
[図 3 - 1] 大気汚染常時監視測定局等配置図

区分	No.	測定局名	住所
一般環境大気測定局	①	常磐公園	葵区常磐町三丁目 1-1
	②	千代田小学校	葵区沓谷五丁目 47-1
	③	長田南中学校	駿河区みずほ三丁目 9-1
	④	服織小学校	葵区羽鳥六丁目 9-1
	⑤	南中学校	駿河区宮竹二丁目 11-1
	⑥	清水区役所	清水区旭町 6-8
	⑦	清水三保第一小学校	清水区三保 1069-1
	⑧	清水第七中学校	清水区草薙三丁目 9-20
	⑨	清水庵原中学校	清水区原 245
	⑩	清水興津北公園	清水区興津中町 1288
	⑪	蒲原(※)	清水区蒲原新田二丁目 2319-1
自動車排出ガス測定局	⑫	自排丸子	駿河区丸子 5491-2
	⑬	自排神明	清水区庵原町 97-2

調査名	調査概要
常時監視	
一般環境大気	大気汚染防止法第22条に基づき、市内11か所に一般環境大気測定局を配置し（[図3-1]参照）、二酸化硫黄等の大気汚染物質濃度と風向風速を連続測定しました。
自動車排出ガス	大気汚染防止法第20条に基づき、市内2か所に自動車排出ガス測定局を配置し（[図3-1]参照）、二酸化窒素等の大気汚染物質濃度と風向風速を連続測定しました。

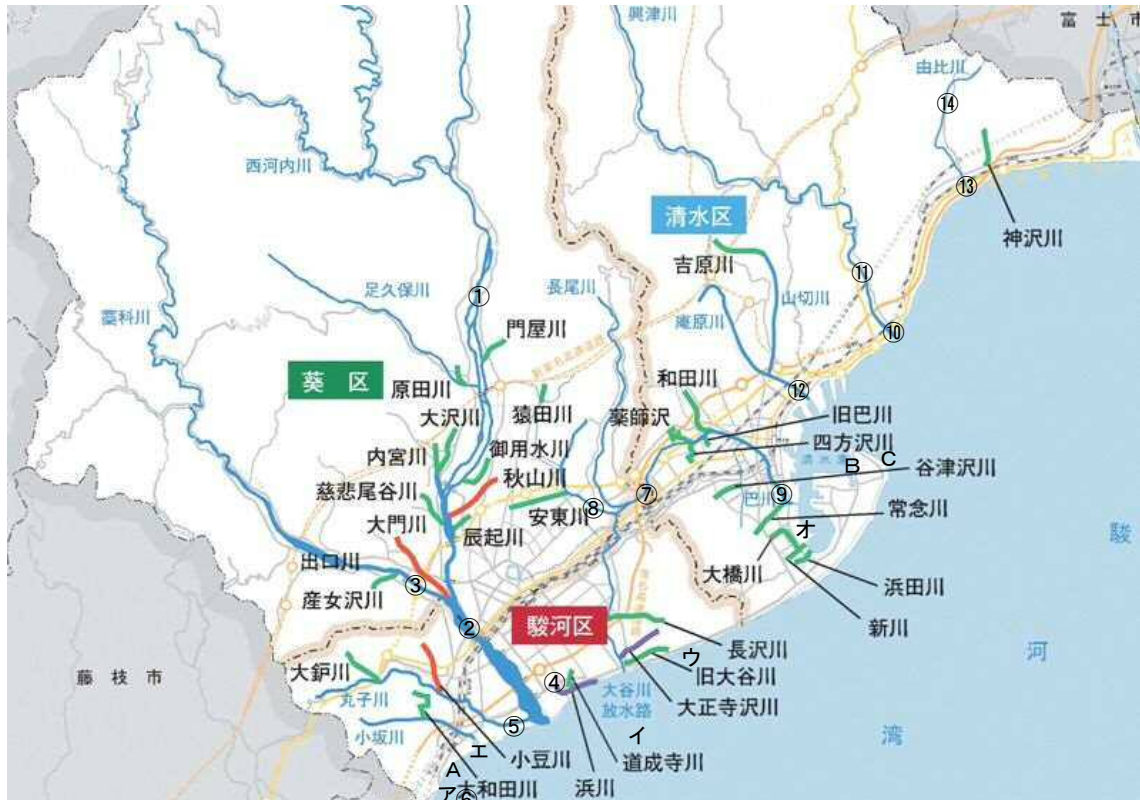
[図3-2] 公共用水域環境基準点等地点図

No.	地点名		類型等 <sup>※1</sup>
①	静岡 水域	安倍川 曙橋	A A
②		安倍川 安倍川橋	A A
③		藁科川 牧ヶ谷橋	A A
④		浜川 浜川新橋	C
⑤		丸子川 べったん橋	C
⑥		小坂川 150号新小坂川橋	—
⑦	奥駿 河湾水 域	区境巴川橋	C
⑧		巴川 巴大橋	(C)
⑨		巴川 港橋	C
⑩		興津川 浦安橋	B
⑪		興津川 八幡橋	A A
⑫		庵原川 庵原川橋	—
⑬		由比川 末端	—
⑭		由比川 入山橋	—

No.	地点名		類型等
ア	西駿河 湾水域	石部沖	A
イ		高松沖	A
ウ		久能沖	A
エ		用宗漁港中央	B
オ	奥駿河 湾水域	江尻埠頭沖	B

No.	地点名		類型等
A	用宗海岸海水浴場	A A	
B	三保内浜海水浴場	A A	
C	三保真崎海水浴場	A A

- ※ 市計画河川調査の地点図は省略。
- ※ 環境基準点等は3-4ページ[図3-2]参照。
- ※ 環境基準点は県計画に含まれる。

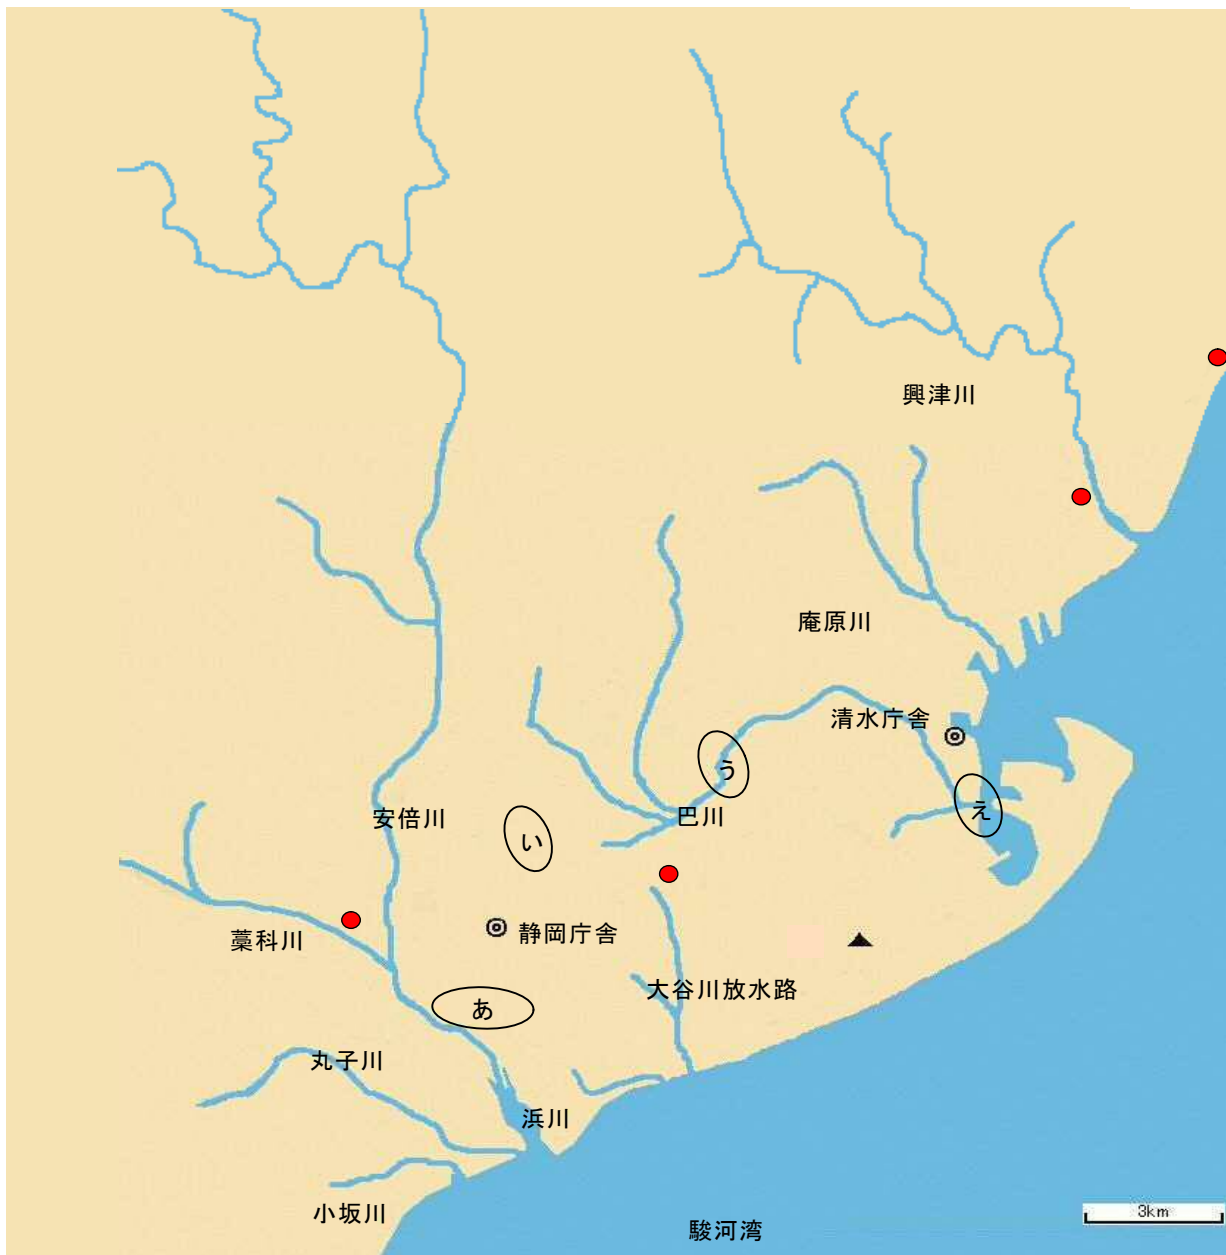
[図 3 - 3] 地下水調査地点図

No.	調査項目	
●	環境モニタリング調査	
あ	定点モニタリング調査 汚染追跡調査	駿河区新川地区
い		葵区古庄地区
う		清水区七ツ新屋地区
え		清水区三保地区

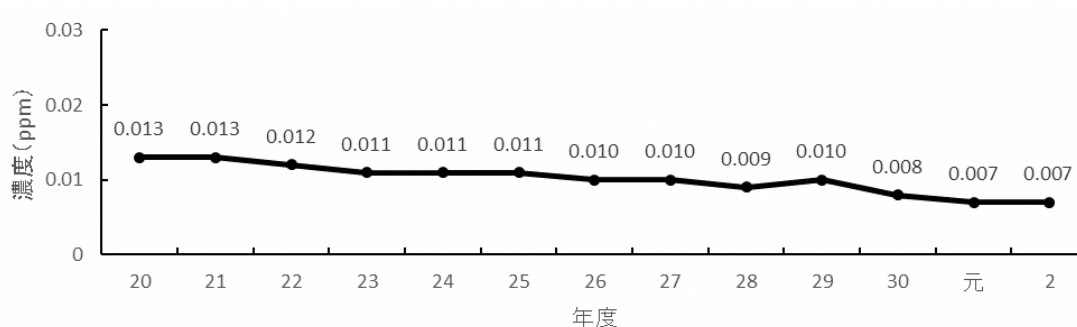
[図 3 - 5] 二酸化窒素濃度年平均値の経年変化

また、全ての測定局の年平均値は 0.007ppm であり、近年においては、ほぼ横ばい状態で推移しています。(図 3 - 5 参照、調査結果の詳細は 4 - 2 ~ 4 ページ参照)

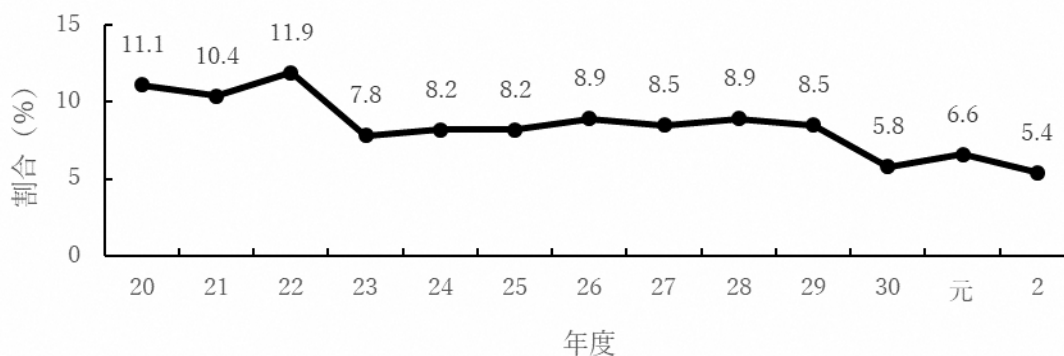
[図 3 - 7] 昼間の 1 時間値が 0.06ppm を超えた時間数の割合の経年変化

光化学オキシダント濃度の昼間の1時間値が0.06ppmを超えた時間は、11測定局で3,215時間あり、昼間の測定時間全体の5.4%を占めました。(図3-7参照)

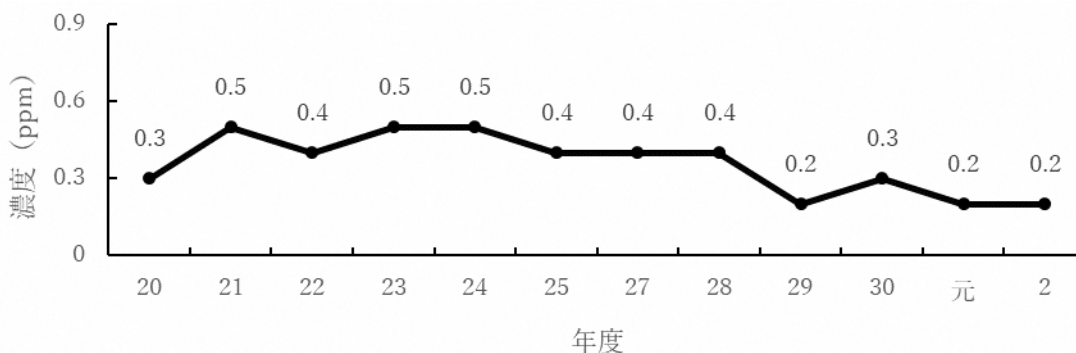
[図3-10] 一酸化炭素濃度年平均値の経年変化

また、年平均値は0.2ppmで、近年において横ばい状態で推移しています

※平成26年度は、局舎改築のため測定していません。

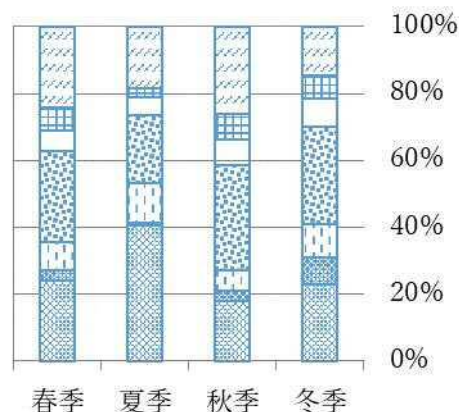
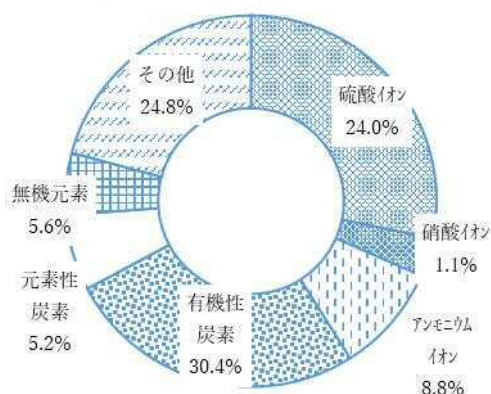
服織小学校測定局で四季ごとに 2 週間連続して微小粒子状物質 (PM2.5) を捕集し、その成分分析を実施しました。解析により、土壌性粒子及び自動車排気の寄与が高かったことがわかりました。(表 3-24、図 3-18~20 参照)

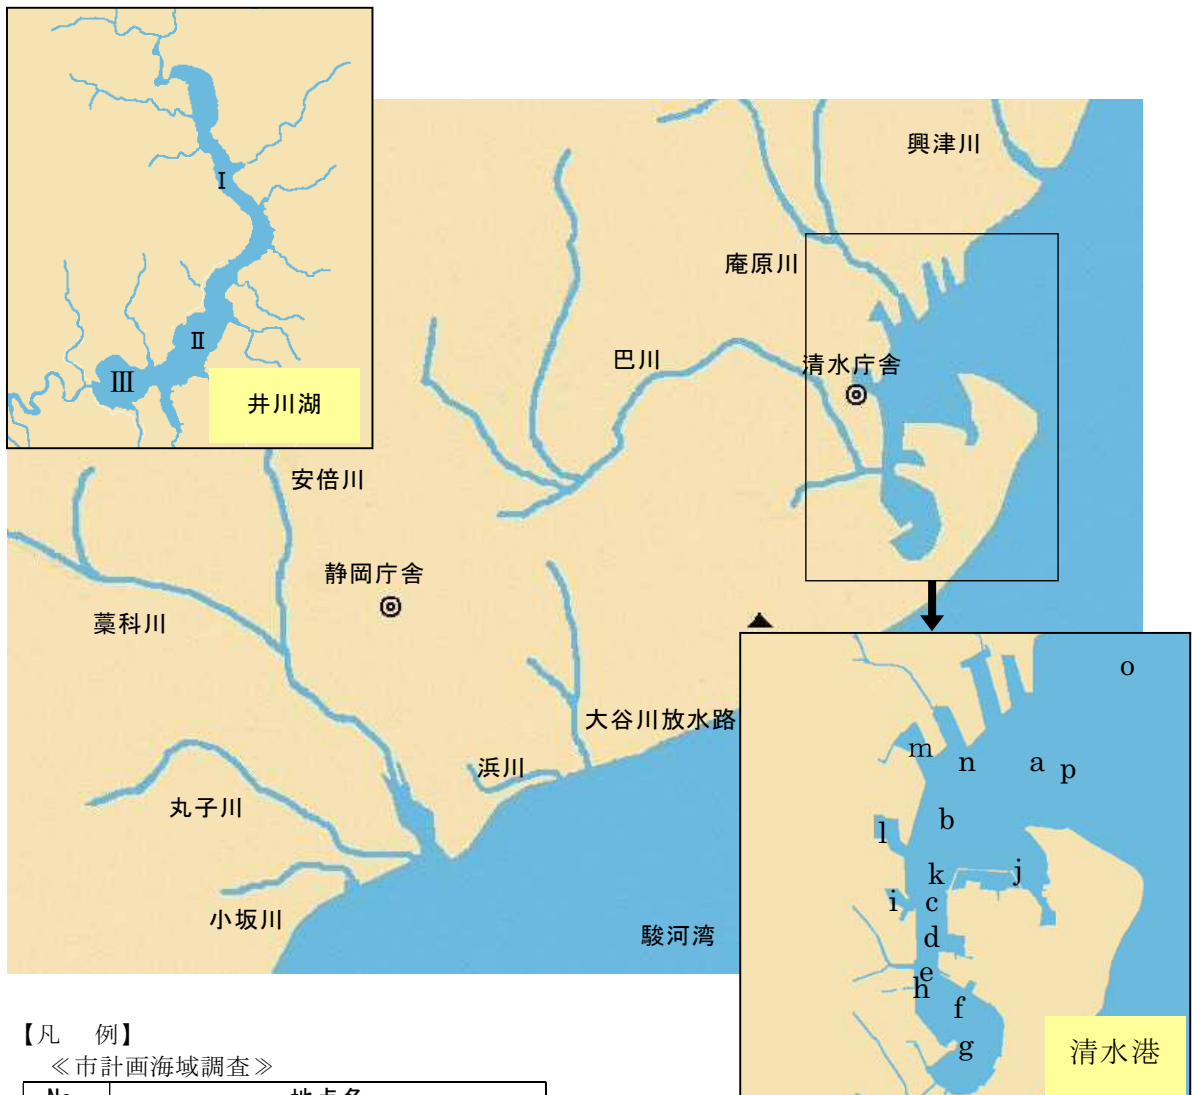
[図3-22] 水質調査地点図

No.	地点名
a	防波堤内側
b	東燃沖
c	清水船溜沖
d	日の出埠頭沖
e	巴川沖
f	折戸湾中央
g	貯木場入口
h	巴川河口
i	清水船溜
j	日軽金沖
k	江尻埠頭沖 (環境基準点)
l	江尻船溜
m	袖師船溜
n	庵原川沖
o	興津川沖
p	防波堤外側

No.	地点名
I	井川大橋
II	本村下
III	井川湖湖心
